# 解説 鋼製さや管

## なぜ!?! インパクトモール工法が20年以上も続いているか?

まえかわ ひであき  
前川 英昭

インパクトモール協会  
会長

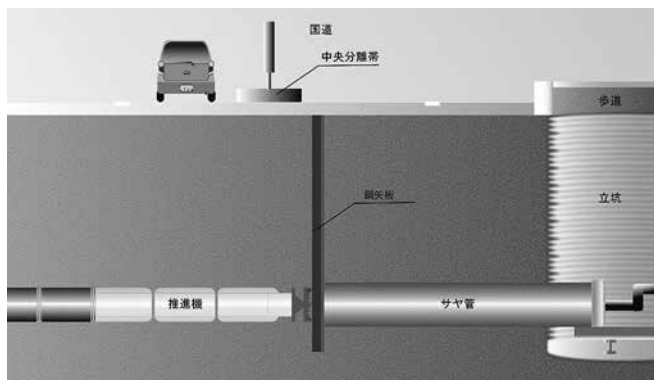
図-1

土質は粘性の強い粘性土、到達側の立坑は舗道上にあり、作業スペースにかなり制限がありました。推進設備が少なく粘性土でも対応できるということでインパクトモールが採用されました。鋼管径φ800mm、救出延長12m。しかし、空力で圧入していくにも鋼管に粘土がまとわりつき、推進するのに外周面抵抗の軽減、管内の粘土を排出するのに工夫が必要でした。目標地点に到達すると、驚いたことにその場所に鋼矢板が連なっていました。長距離推進機が進まなくなった理由は、何かの工事で鋼矢板が連なったまま地中に残置されていたためでした(図-1、写真-1、2)。その後、鋼矢板を切断撤去し鋼管内にガイドレールを溶接設置して、推進機を回収することに成功しました。鋼管とヒューム管のクリアランスには、エアームタルを充填しました。

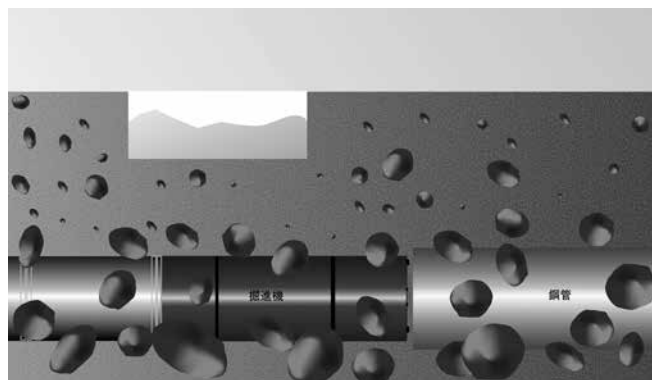
図-2

土質資料では最大礫径 300mm 礫率 30%程度となっていました、それを越える礫量と礫の圧縮強度のなか掘進機がオーバトルクを繰り返しながらの推進を行っていました。しかし、到達 10m 手前で掘進機のカッターが作動しなくなり推進不能となりました。土被りは 5m 程度、河川下で止まりましたので地上からの回収は難しいと判断されました。礫率が高く崩壊性の高い土質ということ、そして中口径でありながら経済性に優れていることからインパクトモールが採用されることになりました。管路は終始礫ばかりで、以前そこは河川であっただろうと思われました。難易度の高い土質での推進でありながらドッキングした時の誤差は 2cm 程度でした（図-2、写真-3、

4）。その後、鋼管内にガイドレールを取付け、長距離掘進機のジャッキで押出して掘進機を回収しました。回収後、工場では整備された掘進機は、減速ギアが破損していたことが明らかになりました。前回同様、ヒューム管と鋼管のクリアランスは中込充填しました。

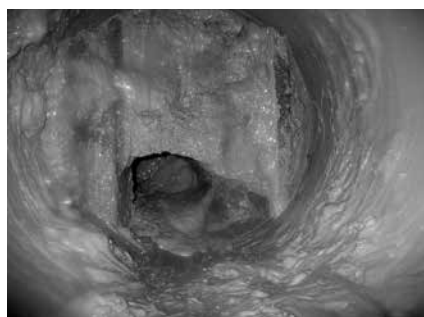
写真-1 鋼管が鋼矢板に当たった状態  
下側穴の向こうに掘進機

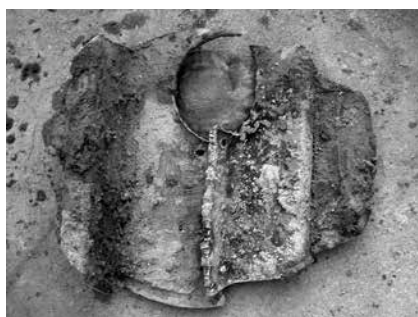
写真-2 撤去した鋼矢板の一部

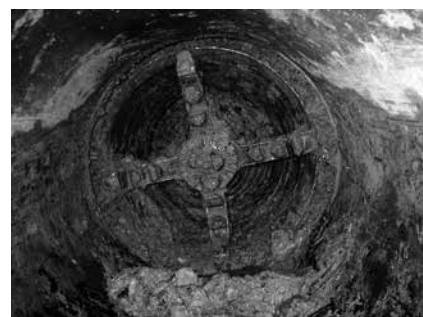
写真-3 内部ギアが破損した掘進機とドッキングした状態

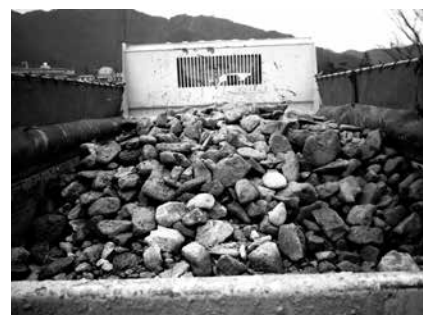
写真-4 管内排土した礫。礫率の多さに驚く
