# トラブルゼロ

## トラブルの芽を摘む、 トラブル防止の眼

いちかわ まさみ  
市川 政美

戸田建設(株)  
本社土木工事統轄部  
土木工事部機電課

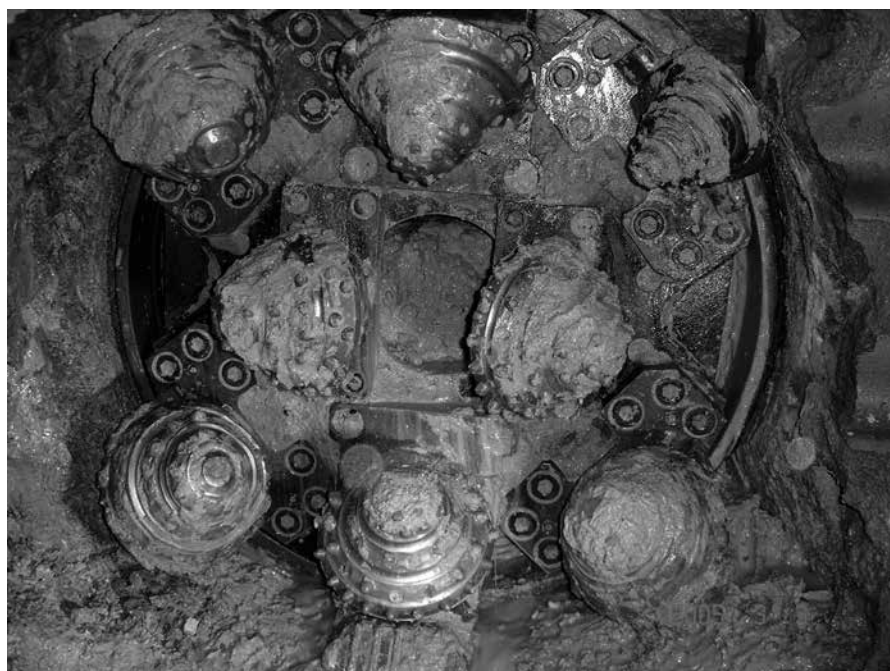
この工事は  $\phi 800\text{mm}$   $L = 291\text{m}$  泥濃式推進工法であり、掘削土質は一軸圧縮強度  $213\text{Mpa}$  の花崗岩層の掘進でした。トラブルの状況は最外周のローラカッターが1箇所脱落し、写真1、2でも判断できるようにビットチップの摩耗、損耗が多数発生しています。課題として推進工施工前の詳細な事前土質調査が必要であり、土質に適合したローラカッターを選定する必要があったと考えられます。

写真-1 掘進後ビット磨耗状況

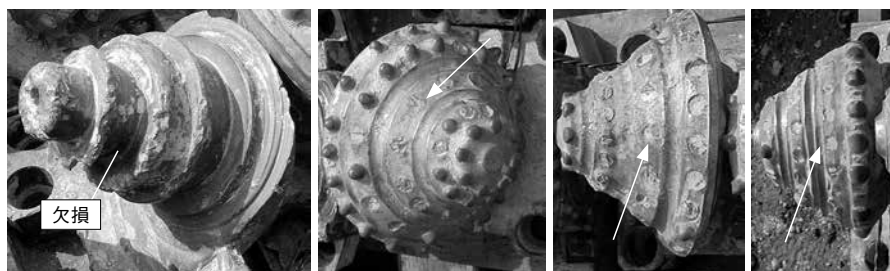
写真-2 掘進後ビット磨耗状況 (単体)

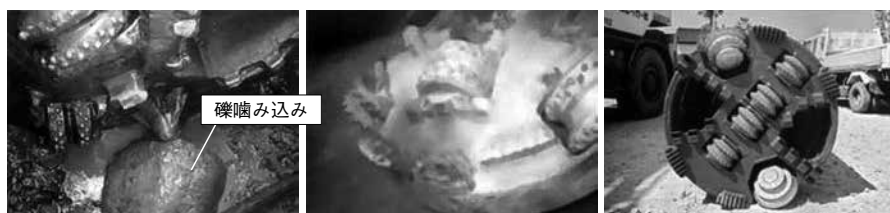
このトラブルは、 $\phi 1000\text{mm}$   $L = 120\text{m}$  泥水式推進工法であり、掘削土質は一軸圧縮強度  $200\text{N/mm}^2$  の砂礫地盤を掘るという工事でした。トラブルは掘進中予想外の巨礫（最大径  $\phi$

600mm) の出現により 100m 地点で掘進不能となった例です。課題としては巨礫が点在する地層では、ローラカッタの配置や推進機的能力を検討し装備する必要があったと言えます(写真-3)。

写真-3 ビット磨耗状況

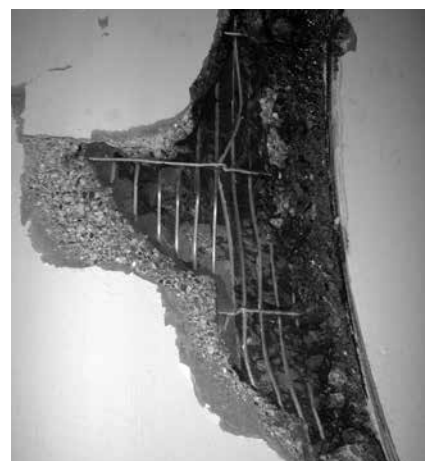
写真-4 のトラブルは、 $\phi 2,200\text{mm}$

$L = 430\text{m}$  泥濃式推進工法であり、掘進土質は透水係数  $k = 10^{-3}\text{cm/s}$  の砂礫地盤の掘進でした。トラブルは 300m 付近で滑材が希釈され推進力が上昇し、発進立坑から 30m 付近の  $R = 300$  の曲線 BC 付近で管が写真のように破損した例です。原因は線形が発進した直後に曲線があり、また砂礫であった

ため逸泥し管の破損に至ったと考えられます。課題として土質と線形に適合した調泥、滑材の選定及び注入方法の検討が必要であったと言えます。

写真-4 推進管破損状況

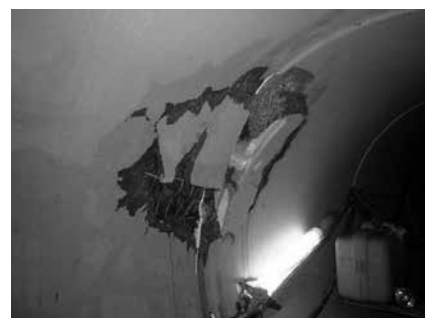
工事は、 $\phi 1,350\text{mm}$   $L = 341\text{m}$  泥水式推進工事であり、事前土質調査結果では、掘進ラインに介在する礫径は、主に  $\phi 30\text{mm} \sim 50\text{mm}$  という報告でしたが、立坑掘削時に最大 380mm の礫が出現しました。発進から 135m 地点の曲線施工時に推進力が極端に上昇し、曲線外側に位置する管が破損した例です。原因は曲線施工時に楔形の礫が推進管と地山の間に挟まれ、集中荷重がかかり内側に破損したものと考えられます。課題として、推進管の選定、滑材の選定及び推進力の監視等が必要であったと言えます(写真-5)。

写真-5 推進管破損状況
