# トラブルゼロ

## 掘進機整備の重要性について

あら い ゆ き お  
荒井 幸夫

(株)イセキ開発工機  
技術部生産管理課

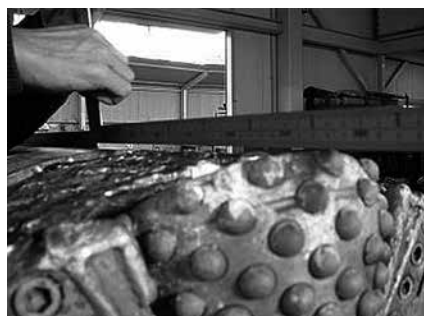
写真-1 オーバービット量の測定状況

ローラービットの寸法を測定している状況を、写真-1に示します。

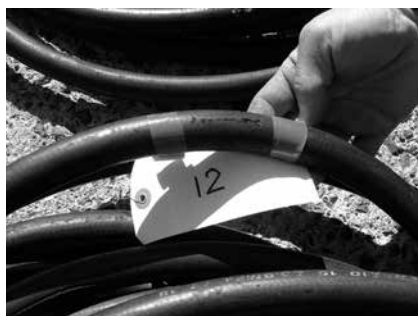
写真-2 油圧ホースの裂傷

方向修正ジャッキ、二連バイパス弁シリンダに最高使用圧力をかけ、各シリンダや油圧配管に油漏れの無い事を確認します。また、油圧シリンダの保持圧力も同時に確認します。耐圧検査で注意しなければならない点は、油圧ホースの劣化や油圧ホースの裂傷であり、油圧シリンダと油圧ホースに油漏れが無くても、現場にて推進中に油圧ホースが破裂してしまう可能性があります。このようなトラブルを無くすため、工場では油圧ホース1本毎に裂傷の程度をチェックします。写真-2に、油漏れはありませんが、トラブルに繋

がる裂傷なので取り換えなければならない事例を示します。油圧ホースをチェックしている状況を写真-3に示します。

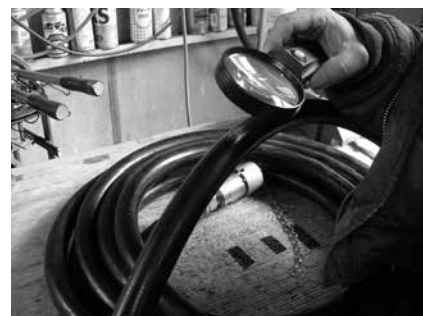
写真-3 油圧ホースの点検

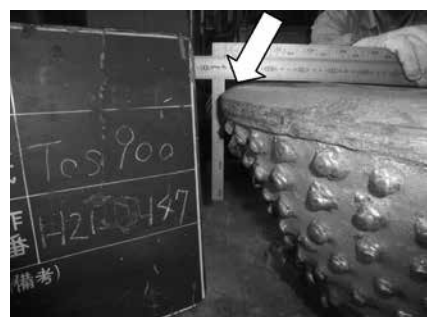
写真-4 摩耗状況

写真-4は、クラッシャ後端部の摩耗状況を示します。この部分の摩耗は、破碎礫が大きくなることによる流体輸送配管の摩耗と流体輸送不能の原因になります。よって、土質条件と推進距離を基に溶接により摩耗補修します。

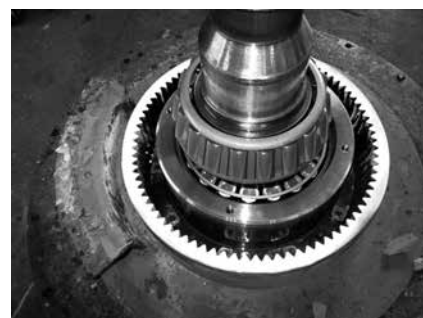
写真-5 アウターギヤのカラーチェック

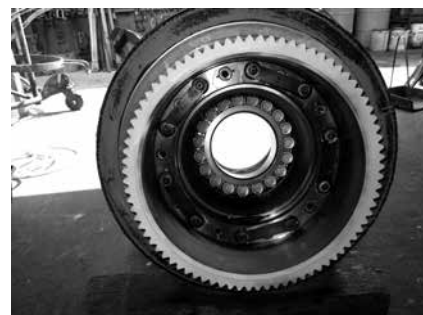
写真-6 インナーギヤのカラーチェック
