# 解説 難敵異物

## メタンガス発生地域で ガス切断器を用いず地中障害物を撤去

工事件名：足立区千住河原町付近再構築工事

発注者：東京都下水道局基幹施設再構築事務所

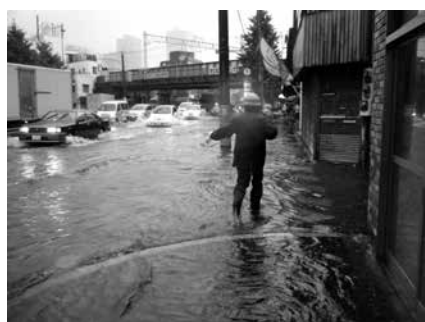
写真-1 局所的豪雨時浸水状況

写真-1は、平成21年の集中豪雨により足立区千住河原町付近の国道4号線およびその周辺家屋が浸水した時の状況である。

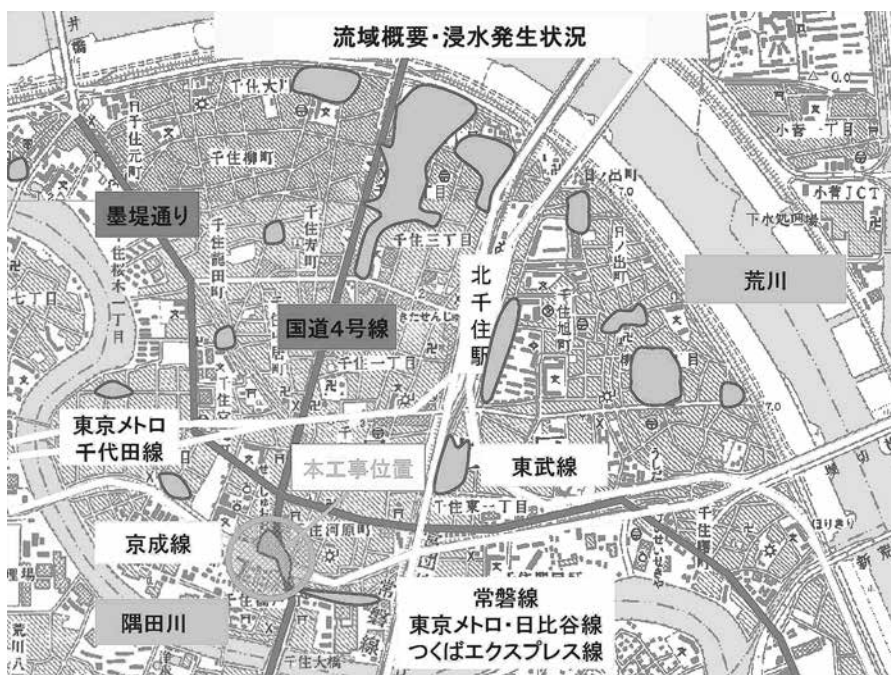
図-1 浸水被害発生状況図

都市部の下水道施設計画では幅輻している地下埋設物や残置仮設構造物を避けた線形でルート選定が行われるが、周辺の地形や流下先の条件などにより地下埋設物を避けられず、地上からの撤去等も困難な場合、坑内から障害物を撤去し、管きよを築造しなければならない事例が増えている。東京都足立区千住地区は、荒川と隅田川に挟まれ、国道や都道および鉄道等の交通網が幅輻した地域である。本地区の浸水被害発生箇所は図-1に示すように広範囲に渡っているが、本稿は道路管理者や周辺住民より要望の強かった足立区千住河原町付近において行った推進工事について述べるものである。

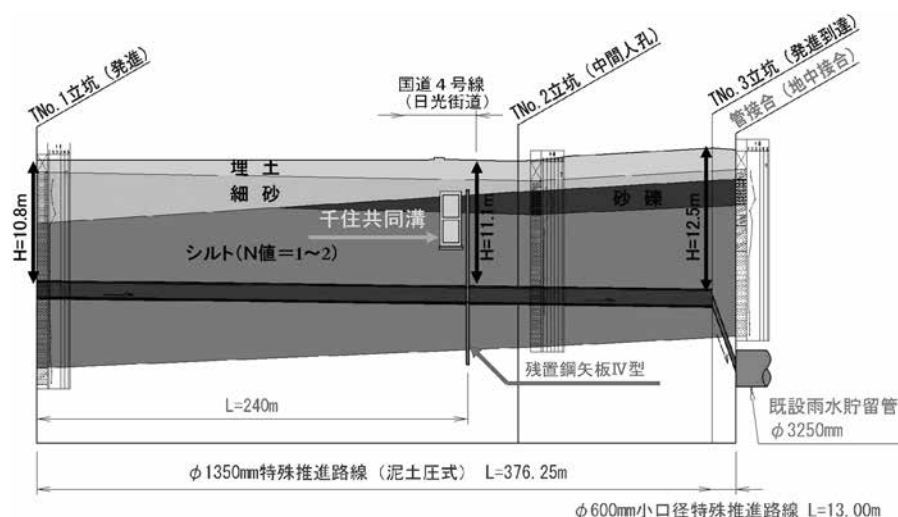
図-3 地質縦断面図

地質縦断面図を図-3に示す。掘進部の土質は有楽町層（YI2）でN値は1～2程度の軟弱シルト層である。推進路線の土被りは、発進部10.8m、国
