# トラブルの“芽”を摘む

## トラブルゼロを目指す 研究会の取り組み

#### 2.1 施工事例1

トラブル内容：障害物（鋼矢板）遭遇  
による推進不能

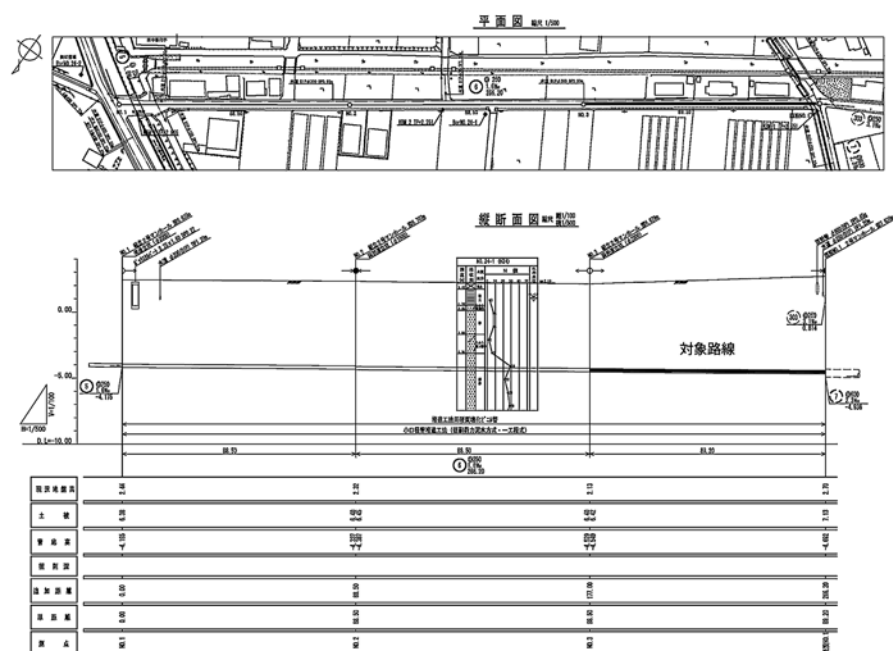
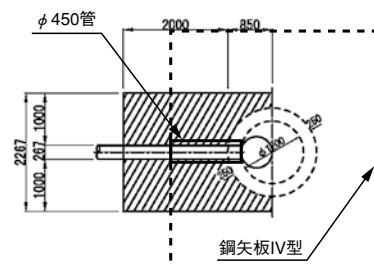
図－1 平面図・断面図

現場は3スパンのうち2スパンが終了し、残りの最終スパンは、推進延長で87.6m、到達は既設の2号マンホールでした（図-1）。

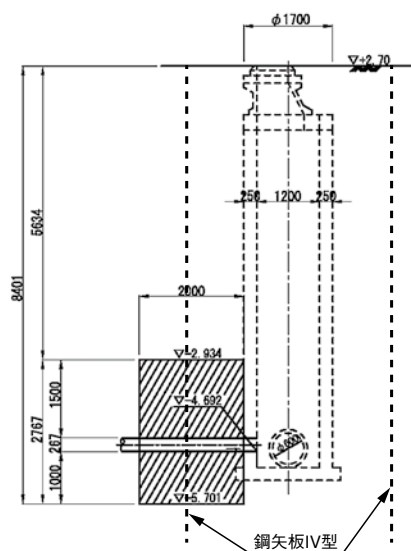
図-2 地盤改良図

低耐力力管推進工法としては比較的低距離の区間でしたが、1日平均12本（12m）のペースで順調に推移していました。ところが到達まであと1mのところでは先導体が何か障害物に当たり推進不能となりました。調査した結果、過去の下水道工事の残置鋼矢板（IV型）と確認されました（図-2、写真-1）。

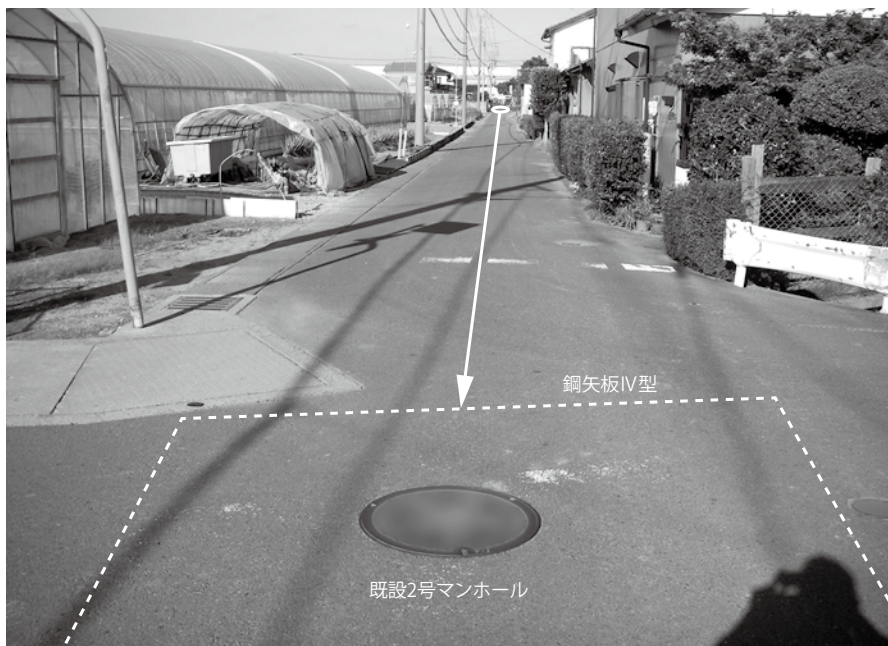
写真-1

既設マンホールは深さ7m以上ありますので、仮設として鋼矢板等を使用していると思われました。そのため残置の可能性について事前に発注者に確認したところ鋼矢板は全て撤去してあるとの回答でした。しかし30年以上前の施工ですので、その情報の信頼性は高いものとは言えませんでした。

到達のマンホール内に鋼製さや管推進工法の推進機（ボーリング式一重ケーシング方式）を設置し、迎え掘りを行い鋼矢板を切断しました。さや管径はφ250mmの先導体（外径292mm）を回収するため余裕をみてφ450mmの鋼管を使用しました。鋼矢板切断後は、蓋をして鋼管内を懸濁型の注入材を充填し、鋼管に止水器を取付けた後、鏡切りを行いました（写真-2）。
