# トラブルの“芽”を摘む

## 支障物による長期間推進停止 —トラブル要因と対処法—

#### 2.1 地中内支障物による 長期間の推進停止

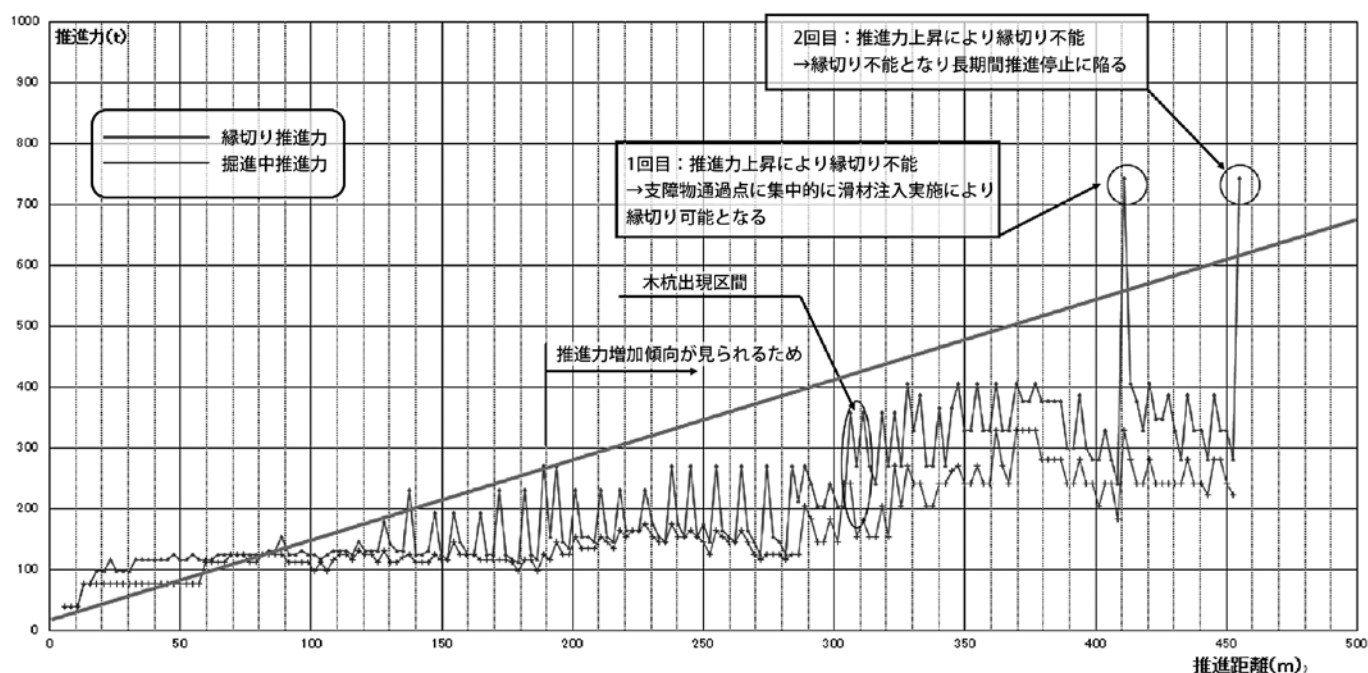
図-1 推進停止に至る推進力管理図

タトルクが高かったので面板閉塞による圧密推進が懸念されたので掘進速度を下げたまま掘進作業を行いました。推進力は木杭通過後に徐々に上昇しましたがCL9-EC付近（R=70m右カーブ400m付近）に近づくに連れて推進力は一時的に低下しました。しかしCL9-EC通過付近（420m付近）で急激に推進力が上昇したので掘進を停止しました。

発進基地周辺は住宅街であったこともあり、多少の作業規制の緩和だけしか認められませんでした。しかし410m付近で再び推進力が突如上昇して元押で縁切りすることはできませんでした。中押管を管内に配置していたので中押ジャッキを使用しましたが推進力は伝達されませんでした。その後約2箇月間、推進再開に向けて数々の方策を実施しましたが推進再開には至りませんでした。

推進停止に至った大きな要因は状況的に判断すると明らかに推進管と競り合った木杭にありました。今回のケースでは結果的に見れば推進管と競り合った1本の木杭を切断したことで推進再開することができました。しかし、再発進後に徐々にしか推進力が下がらなかったことを考えると周面抵抗を上昇させた要因は1つだけでは無かったと考えられます。

木杭区間を通過した区間が曲線内（R=70m、BC通過後付近）であったことは大きな要因であると考えられます。また競り合った木杭が通過する推進管の鋼製カラーを変形させたことで周面抵抗力を上げた可能性も考えられます。その他に木杭を切削している間と通過した後は掘進速度を調整していたとしても面板閉塞気味に掘進していました。

そのため掘削排土が良好でなかったためにテールボイドが適切な形で構築されていなかったことも考えられます。

推進管耐荷力に余裕はありましたが支圧壁背面反力が乏しかったので支圧壁の動きを見て停止しました。木杭通過後の管路区間は常に意識して管内の監視を行っていましたが、通過する推進管の内目地（R=70m）に段差が生じていたことを確認していました。そのためジャッキの押引きを繰り返しながら集中的に滑材を注入することで再び縁切りが可能となりました。動き始めたらすぐに推進力は低下しました。

木杭が出現した区間は官民との境目であったために路上からの処置は現実的に不可能でした。そのため推進管内から点検孔を設置して支障物の探査を実施しました。すると木杭らしきものが推進管に接していることが確認されました。そして点検孔から確認された木杭を管内から切断すると中押ジャッキで推進力を掘進機へ伝達することが可能となりました。掘進作業を再開すると推進力は徐々に低下して到達間際には元押ジャッキで推進可能となりました。その後、無事到達して掘進機を回収しました。
