# トラブルの“芽”を摘む

## 要因は「土質にあり」 施工トラブルの“芽”はみんなで摘め

### 2 推進工事でのトラブル事例①

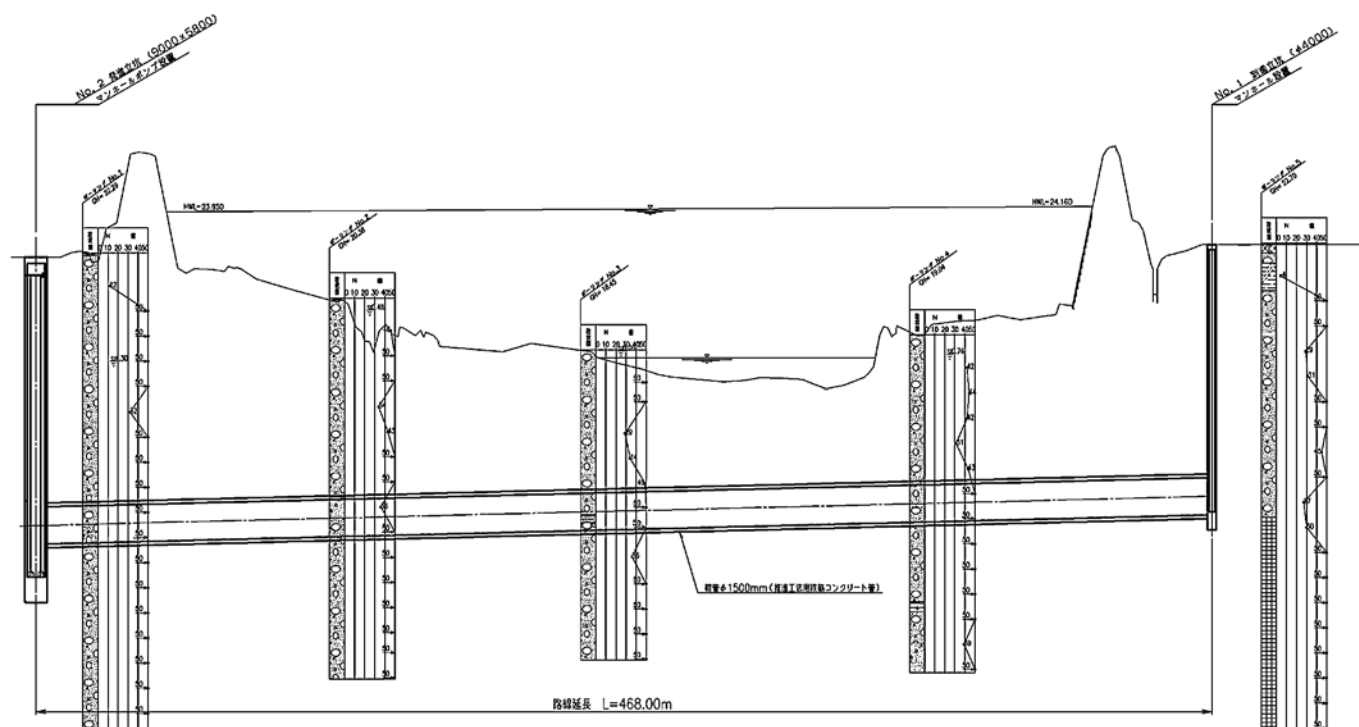
図-1 推進縦断面図

推進管径は、掘進機の粗石破碎能力と摩耗量および施工延長の関係からφ1,500mmとなっていた（図－1）。

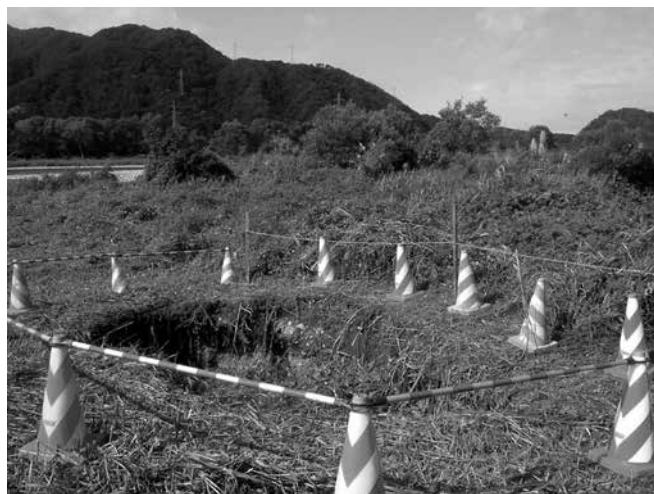
発進開始より300m程度までは順調な掘進であり、平均日進量も昼夜間で15m前後であった。しかし300m以降、安定性を欠いた掘進となり、360m付近において地上の陥没が発生した（写真－1）。

写真-1 陷没箇所

陥没が発生した直接の原因としては次の2点が考えられた。

掘進データの解析（掘進時間、カットトルクの変動、掘進速度他）から、約300m地点から到達側にかけては粗石の径が大きく、また混入量も多い土

質に変化したものと想定された。

二次的要因ではあるが、ローラビットに想定以上の負荷がかかり、同時に摩擦も進行して掘進速度が低下したと考えられる。よって、巨石に遭遇する度に掘進速度の低下を招き、同時に周辺地山を乱すこととなり取り込み過多が発生したものと推察された（写真－3）。

トラブルが発生した際、地山が変化しており、現在の掘進機的能力を超えている土質であることは認識できた。補助工法の採用（地盤改良）や中間立坑の検討も考えられたが、河川区域であることや、残りの推進距離もわずかであったことより、送泥水の比重・粘性等の

管理を徹底することで推進を継続した。

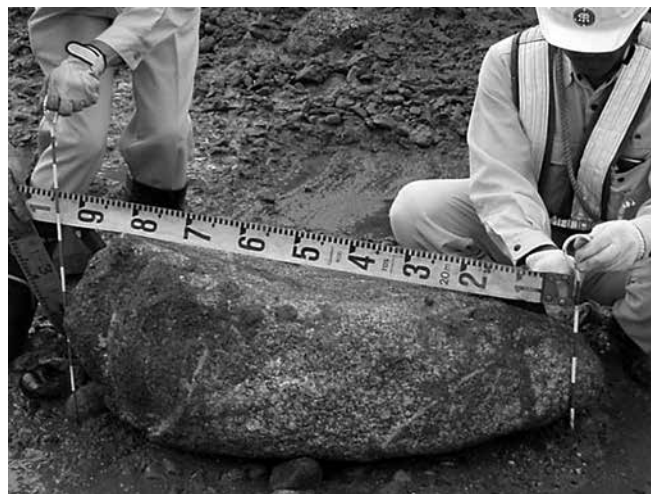
写真-2 到達立坑出現粗石（長径950mm）

発進立坑の掘削で確認された粗石は設計時より大きい400mm級が確認された。および、圧縮強度試は、事前調査(186N/mm<sup>2</sup>)を上回る値(最大409.5N/mm<sup>2</sup>)となっていた。また、到達立坑掘削では950mm級の巨石が確認された。なお、到達立坑の掘削は発進後の施工であった(写真-2)。
