# トラブルの“芽”を摘む

## 巨礫・岩盤土質でのラムサス工法の 施工トラブル事例と対策 ～難土質はこれがあるから難しい～

もり ゆうじ  
森 勇二  
ラムサス工法協会  
事務局  
技術部課長

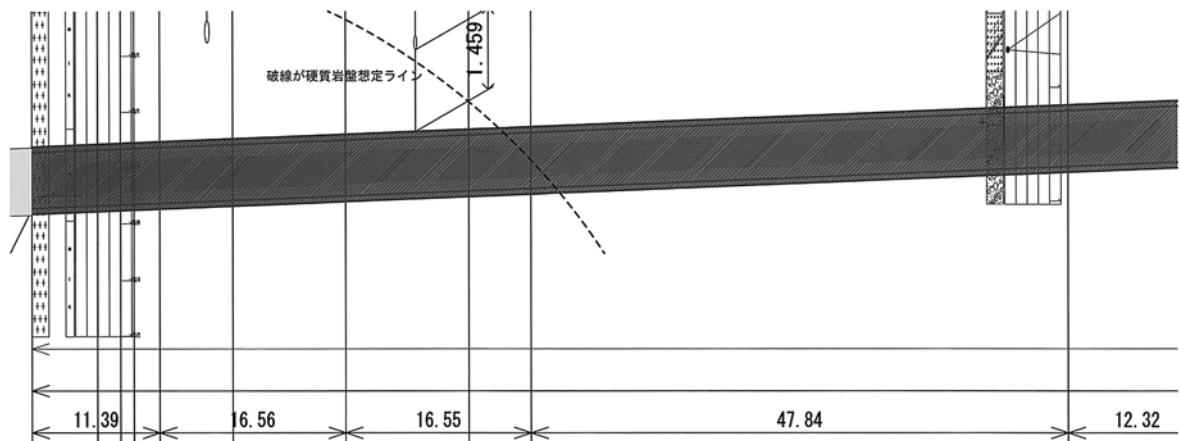
図-2 岩盤想定ライン

当初予定していた硬質な岩盤層は発進立坑～41m程度と想定（図-2）していたが、37m程度で巨石砂礫地盤に変化していった（土質の色が変わってきたので早く判断ができた）。硬質な岩

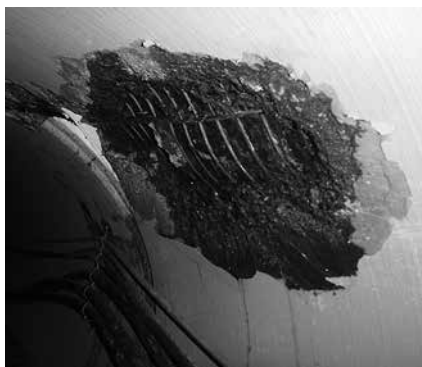
そして、推進延長約80m程度を掘削中に推進管No.6が破損した（進行方向2時の方向、写真-1）。くさび状になっての破損が回転カム作用が発生したと考えられる（図-3）。破損場所の推進線形は、発進直後（8m）から左 $R=$

写真-1 1回目の推進管破損状況

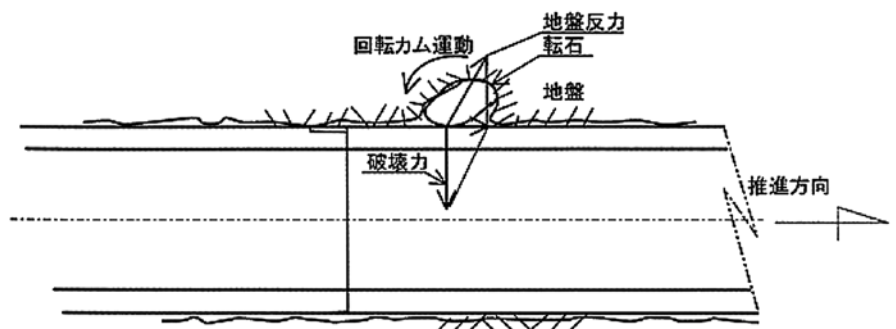
図-3 回転カム運動による推進管破損の原理
