# 災害復旧の早期化 ～災害査定時の施工法選定について～

かみざき ようすけ  
**神崎 陽介**  
熊本市上下水道局  
下水道整備課

やまもと まこと  
**山本 整**  
(株)日水コン

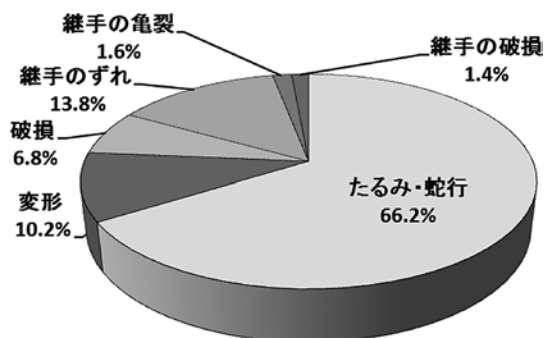
図-2によると、過去の巨大地震による樹脂管の被災傾向と同様、たるみ・蛇行が最も多く7割弱を占めてい

図-2 樹脂管の被災項目別割合（スパン数割合）

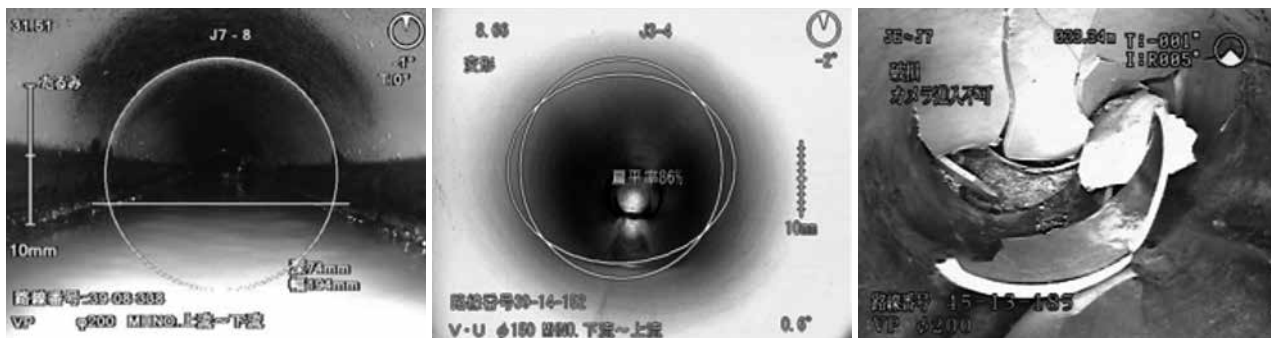
た。一方で、継手のずれや変形（扁平）が1割以上発生しているほか、地震動が起因と想定される樹脂管の破損も一部で見受けられた。代表的な樹脂管の被災状況を写真-1に示す。

写真-1 樹脂管の被災状況（左：たるみ、中：変形（扁平）、右：破損）
