## ベトナム上陸！

機動建設工業体  
開発営業部

工事名称：Ho Chi Minh City Water  
Environment Project  
工事場所：ベトナム国 ホーチミン市  
施 主：ODA 関連のベトナム政府地方機関  
元 請：N.E.S.JOINT VENTURE

工事概要：泥水式推進工φ 1500mm  
L = 230m（S14→15の1スパン）  
土 質：シルト質砂  
N 値：10～20  
土 被 り：11～12m  
地下水位：GL - 3.5m

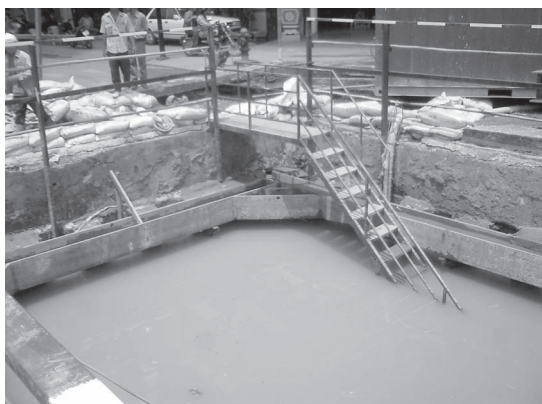
立坑の床付け中に、発進鏡部の注入効果を確認すると不十分だったので補足注入を開始したら、坑口付近の床より砂が噴いてきたので、注入班は水を数メートル張って帰ったが、翌朝（5月22日）、坑口側の水道管が破裂し立坑は水没していた。底盤の補足改良と坑口側の地山をJET GROUTで補強する計画が練られ、5月28～30日で施工。6月1日より水替えを開始し、6月3日よりレイタンス（厚さ30～80cm）の撤去作業に入るが、6月5日より発進坑口取付作業も並行して開始する。

写真一5 推進設備の矢先に道路陥没、立坑水没

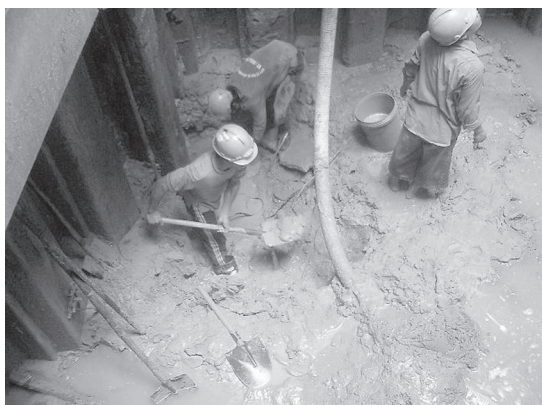
写真一6 発進立坑床掘再開

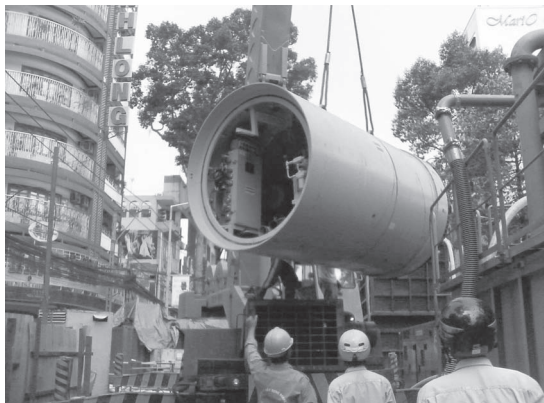
写真一七 掘進機 吊降ろし状況

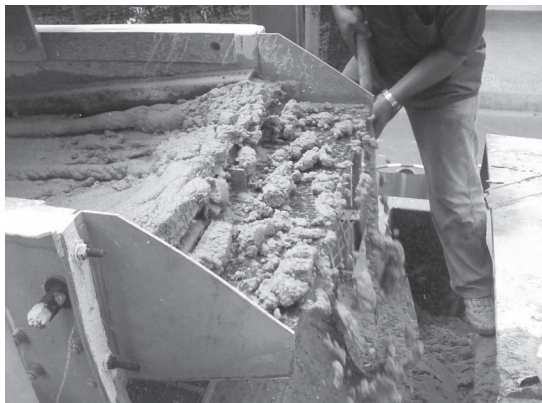
写真一八 残土処理状況 砂

を微速前進で慎重に潜り抜け通過する。初期掘進成功！順調に滑り出す。地山は石英分の多い小石混じりのシルト質砂で、一次処理機の廃土状況は良好。日進量も、5本/日（昼間）は確保できそう。推進力も低め（100t以下）で安定していたが、20本目を過ぎたあたりから礫分少なくなりだし、粘土の塊が振動フルイからでるようになる。また数本進むと礫が出だすが、礫分は極少なくなる。このあたりから、推進力は押すと下がり、止めると増大する傾向（50本目：押始230t、押終120t）が強くなりだす。これは、軟弱粘性土や、崩壊してしまった地山にある場合に見られる傾向だ。対策は、推進設備を増大させるのは困難なため、滑材注入による推進力の低減に集中する。切羽の掘削土が推進管外周部に回らないよう掘進機後部の注入口より、オーバカッタ分のボー

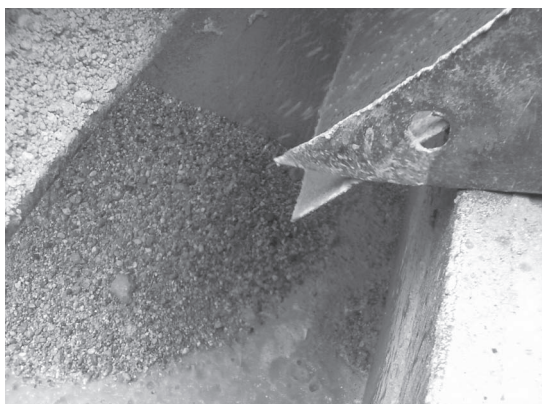
写真二〇 残土処理状況 小砂利

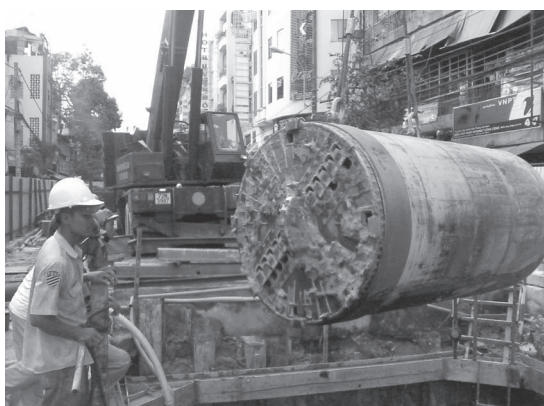
写真－12 掘進機 撤去・回収

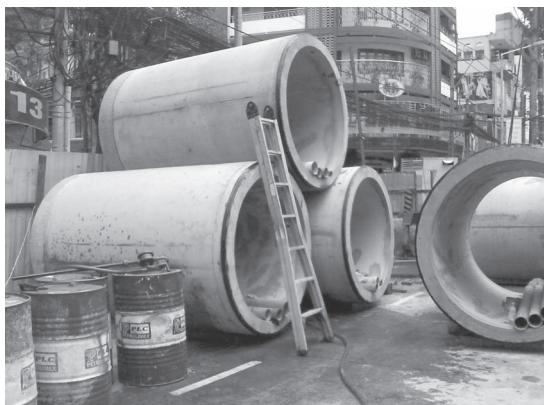
現地で一番使いたくなかったのが推進管だ。現場に搬入されてからジョイントのゴムと、クッション材を取付けにくののだが、推進管接合部のコンクリート面が平らでなく、いつも補修の痕があり、まだ乾いていない。5本に1本程度グラウトホールの付いた推進管を入れるのだが、1本に3ヶ所1インチの穴があり、内側にプラスチックのねじ山が切ってある。この穴の外周部付近に2mm程のゴム板3枚がカメラのシャッタのように埋め込まれている。おそらく逆止弁のつもりなんだろうが、全く機能しない。滑材を注入したあと、グラウトホールに取付けたバルブを開けっ放しにしたままだと土砂が逆流して入り込んでしまう。今回2ヶ所閉塞してしまい使えなくなった。また、接合部の水密性が悪く管目地の漏水が多い。下り勾配で管内に水が溜まるため、毎朝掘進機内の水替えより作業が始まった。曲線推進では、まだ使えない推進管だ。しかし、クラックは全く入らなかった。

写真－15 推進管 全景

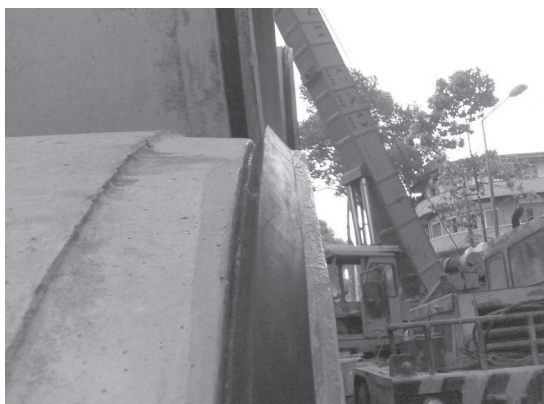
写真－16 推進管 接合部
