## 新潟県中越地震における推進工法で布設された管路の検証と 災害復旧(推進工法による布設替え)工事の事例紹介

石塚 千司

(株)福田組  
技術部 部長

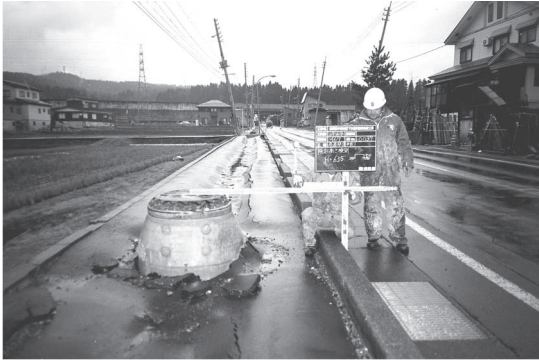
写真-1 突出したマンホール (1)

下水道施設は阪神・淡路大震災以来ともいえる大規模な被害を受け、特に地盤の液状化によると思われるマンホールの浮き上がり等が1400箇所以上も発生していた。また、路面沈下やマンホールの浮き上がりにより、道路交通障害を多数生じていたのも特徴的であった。

これらの現象を発生させた要因としては、管路施設埋め戻し部で発生した液状化現象によるものと思われる。下水道地震対策技術検討委員会では、今回の中越地震での液状化現象を下記のようにまとめている。

以上をうけて、同委員会では次のような提言も行っている。被害の再発防止も考慮し、本復旧の埋戻しにあたっては、マンホール周辺を含め、地盤の特性、施工条件等現地特性、管材、工期等を勘案して、原則として以下のいずれかの対策を行うことが望ましい。

- ・埋戻し部の締め固め
- ・碎石による埋戻し
- ・埋戻し部の固化

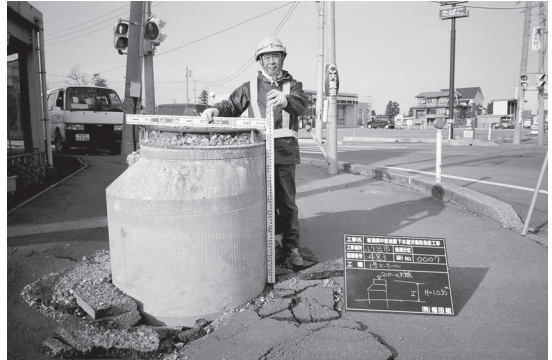
写真-2 突出したマンホール (2)

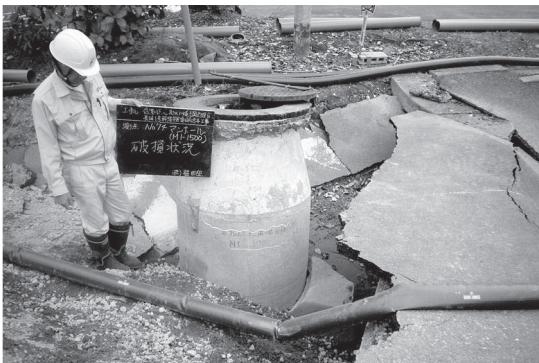
写真-3 突出したマンホール (3)

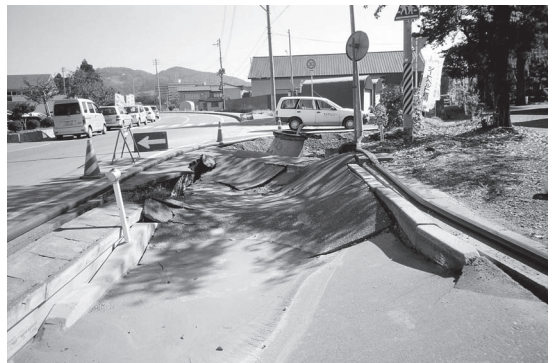
写真-4 沈下した開削部 (1)

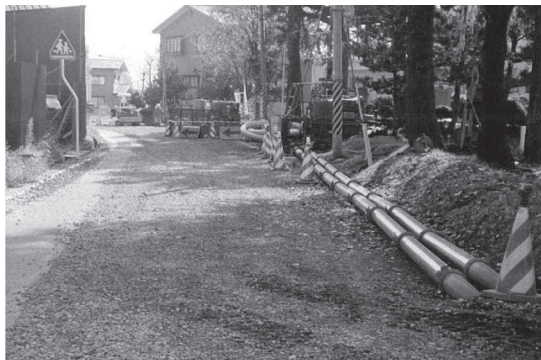
写真一五 砕石での応急復旧と仮配管

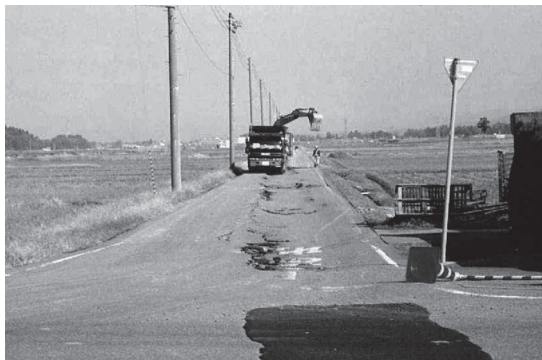
写真一六 沈下した開削部（１）

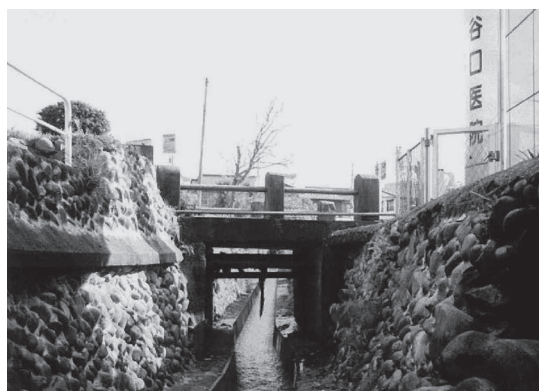
写真－9 下流側の水路

一方、下流側には写真-9、10に示すような水路があって開削が困難なこともあり、推進工法が採用されたものと推察される。また、水路を横断してからも推進による施工により幹線道路へとつながっている。この推進区間による被害はというと、皆無である。発進立坑及び到達立坑部においてもマンホールの異常は確認されていない。
