## 解説

# 能登半島地震で被災した下水道管渠を 改築推進で復旧

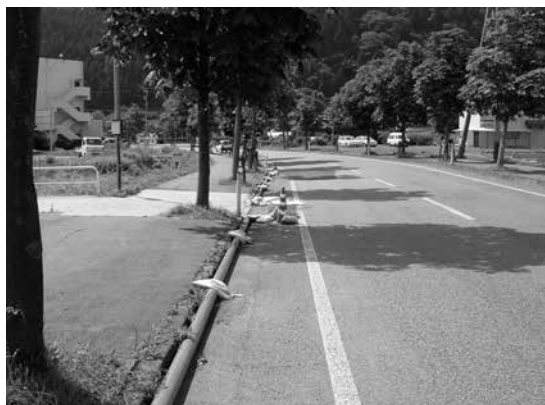
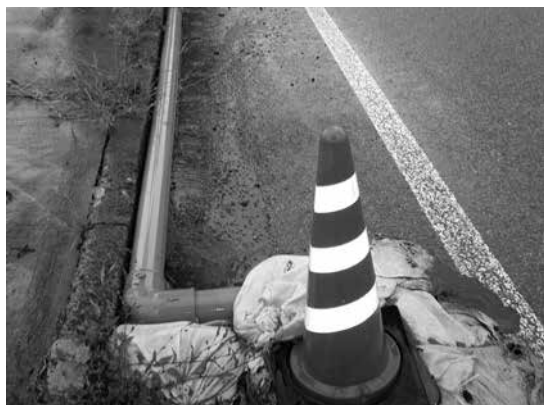
写真－１ 応急復旧 地上配管（下の写真は人孔箇所地中配管）

能登半島地震の下水道施設管路全体の被災状況としては、人孔の浮き上がり・接合部のずれ、下水道管路の上下左右の蛇行とその蛇行による管路

接合部のずれ・抜け出しが発生し、流下不能箇所は塩ビ管による地上配管で応急復旧していました（写真－１）。

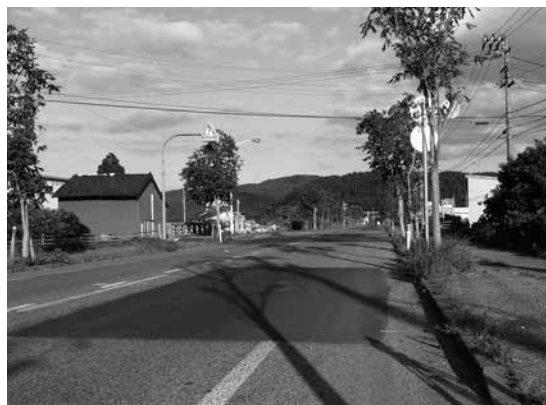
また、液状化による人孔の浮き上がりと周辺の地盤沈下の応急復旧対策としては、アスファルトによる段差解消を行っていました（写真－２）。

写真－２ 応急復旧 人孔部段差解消
