## 集中豪雨に備える ~都市化の進展と推進工法の役割~

できるだ。 たかまし **神田 孝義** 福岡市道路下水道局 建設部西部下水道課課長

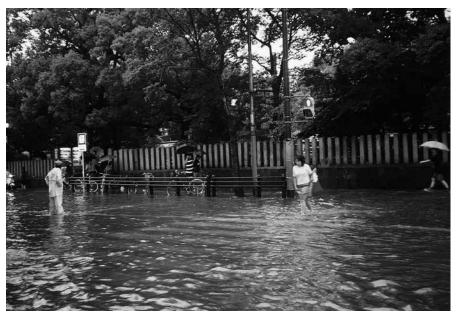
写真一1 天神周辺地区浸水状況(平成11年6月29日)

その後、平成11年6月29日には時間最大雨量79.5mmという集中豪雨(写真-1)により、市内各所で浸水が発生し3,500戸にもおよぶ家屋で床上・床下浸水被害が発生しました。特に、博多駅近くの商業ビルでは地下室が水没し、人命が奪われるという痛ましい災害が発生しました。
