# 難敵異物

## 小立坑発進からの岩盤層への挑戦 掘削不能に陥った現場をビット交換型掘進機再投入で完工 ラムサスGX

ラムサス工法協会  
事務局 設計課長

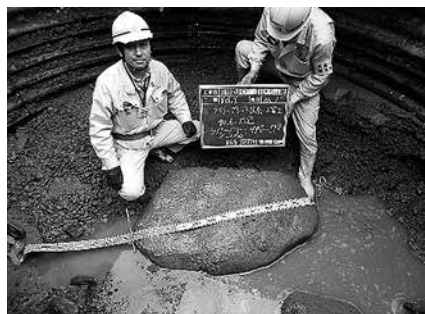
写真一1 回収および発進立坑において礫を確認

最初に施工するスパン（No.1'～No.1）鏡切り時の地山状況は、ボーリングデータの通り凝灰角礫岩でした。初期掘進のための先掘りにはエアブレーカを使用し2日間を要しました。

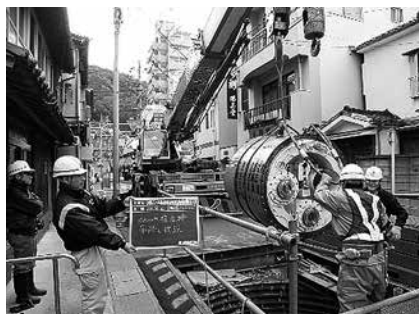
写真一2 掘進機吊下し

次に掘進機を発進架台に据付を行い初期掘進に備え、浮止やローリング防止を加工鋼材にて設置を行いました。ラムサス掘進機は22kw×400Vの電動モータを2基装着しており、そのトルクは常時85.3KNmあり、瞬時であれば128.4KNmもの高トルクを発生させます。今回は、小立坑なので、発進架台に掘進機が接地している面積が少なく、後続管を設置する毎にローリング止め等の鋼材を盛替えなければならなかったため、初期掘進には通常以

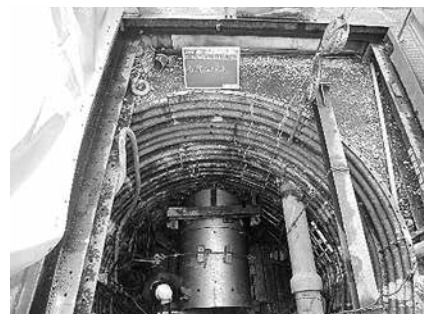
写真-3 初期掘進

上の日数を要しました。
