# 雨に強い都市

## 推進管を活用した 浸水対策事例の紹介

なかむら かつのり  
中村 勝則

全国Wジョイント管協会  
技術委員

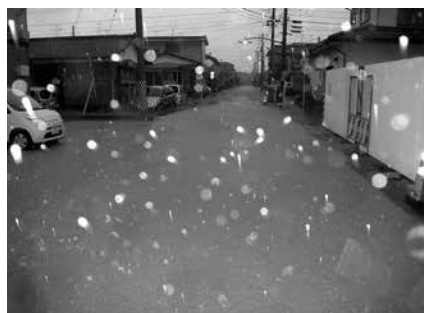
写真-1 工事中の大雨による冠水状況

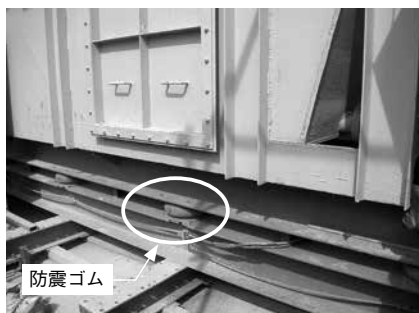
写真-2 防振架台

住宅地での工事であったため、振動公害対策として、排土の分離処理機に防振ゴムを用いた架台を設置しました。さらに、立坑の覆工板上を舗装することで、車のスムーズな走行（段差解消）および立坑内の浸水防止を図りました。

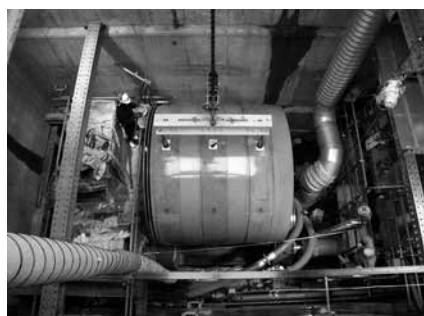
写真-4 呼び径2600のR=50m部に用いた1/3管

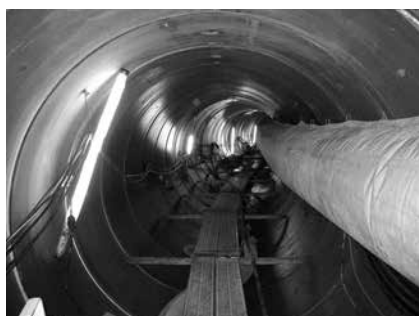
写真-5 推進中の管内（R=50m）

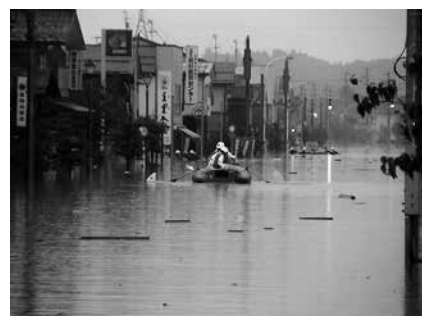
写真-6 平成16年の豪雨による付近の冠水状況

昨年の新潟・福島豪雨では想定をはるかに超える降雨（68mm/h）にみまわれたにもかかわらず、平成16年の豪雨以降の当該貯留管を含む様々な施策が功を奏し、見附処理区の浸水被害は平成16年では床上204棟、床下324棟であったのに対し、平成23年は床上15棟、床下89棟と低減されました。また、施設周辺の住民の方からは「水の引くのが早かった」と評価いただきました。
