# 再構築の切り札

## 鋼管削進・取り込み・撤去・新管挿入の単純明快工法 ベビーモール老朽管入替工法

#### 5.1 施工事例1

工事名：23国災神公下第52806-2号工事

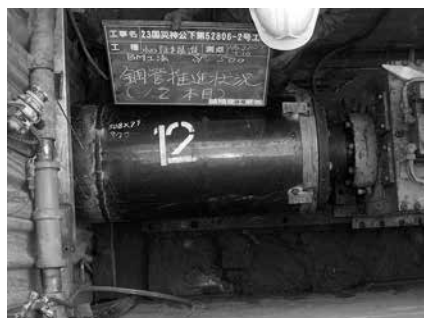
写真-1 鋼管削進状況

削進距離の変更、発進立坑の変更等が生じたが削進自体は順調であった。旧管の塩ビ管は破水、管内の泥の排出等があったが排出は十分に可能であった。新管の挿入は通常と同じであり全て順調な工事であった。

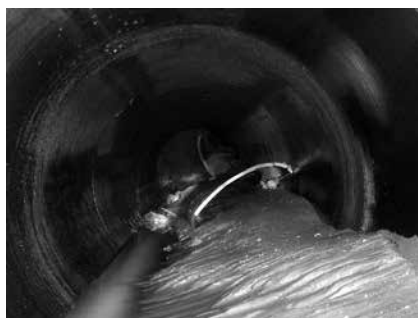
写真-2 削進中の鋼管内の状況(中央に切削された卵形管が見える)

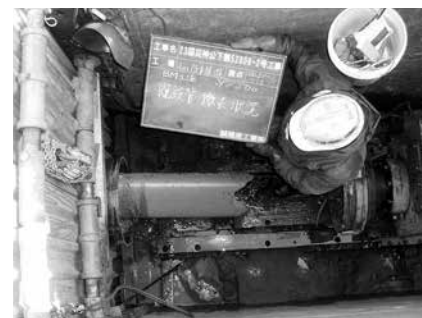
写真-3 既設管回収状況
