# 解説 きほんのき

## 掘進機(小口径)の取り扱いの基本

(株)イセキ開発工機  
技術部

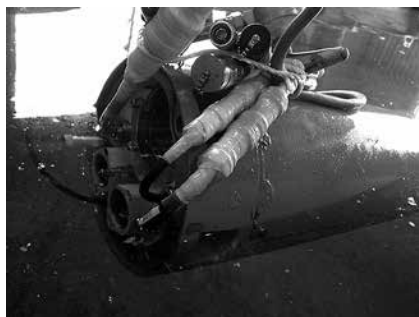
写真-1 掘進機の気密試験の状況

掘進機納入時には、通常の点検のほかに、外観検査、寸法検査、作動検査を行うことが基本である。小口径掘進機は、上記に加え密閉されている掘進機を丸ごと水槽に沈め、掘進機内部をエアーで加圧して気密試験を行っている。写真-1に掘進機の気密試験の状況を示す。掘進機は、推進施工の地山条件に適合したものを選定するが、この選定条件に合う掘進機であることの確認を行うことが重要である。

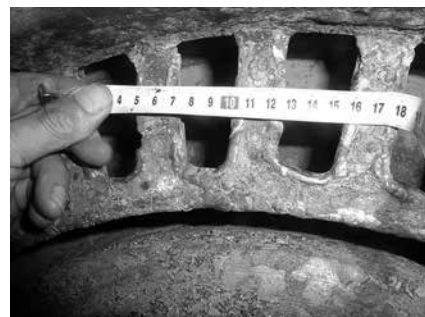
写真-2 クラッシャ開口部の寸法計測の状況

近年では前述したように過酷な地盤で使用することも多々あるが、掘進機カッタヘッドおよびクラッシャの部位によっては、礫・岩片と繰り返し強く接することで摩耗し、強度的に弱くなる箇所が生じる。これを放置して使用すると、その部位が破断し排泥管に流体輸送不

可能な破砕片が入り込む恐れもある。写真-2にクラッシャ開口部の寸法計測の状況を示す。

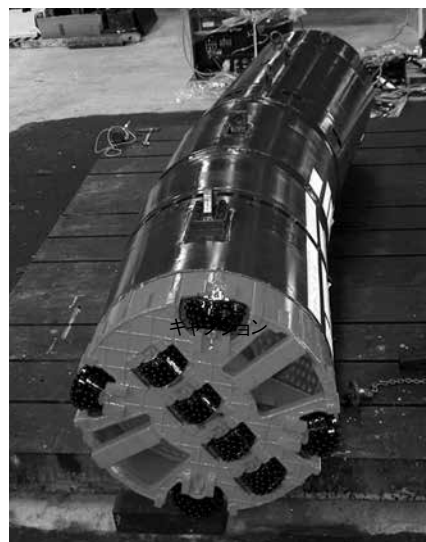
写真-3 掘進機の外観検査の状況

外観検査は、あらかじめ掘進機を作動できる架台の上に掘進機を設置し、

その状態を目視にて下記の項目について検査する。図-1に掘進機の各部名称を示す。写真-3に掘進機の外観検査の状況を示す。

- ①カッタヘッドに異常な変形・摩耗はないか、溶接部に割れ・ブローホールがないか
- ②シールド本体、テールシールドの各外殻に傷・変形がないか
- ③カラー挿入部（カラー部）に変形・傷がないか、ゴム輪に傷等がないか
