# 安全確保

## 非鉄ケーシングによる確認探査工法 「危険物(異常点)の確認探査による除去方法」 非鉄ケーシングを使用し不発弾災害ゼロを目指す

うね くに はる  
宇根 邦治

(株)豊神建設  
企画・営業部部长

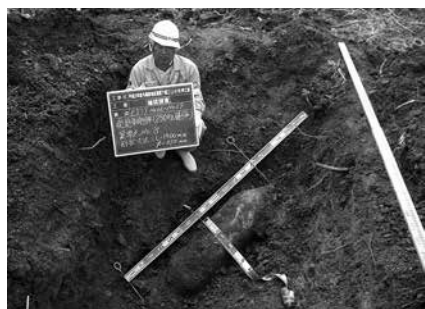
写真-1 不発弾発見状況 (250kg)

平成25年10月現在の陸上自衛隊第一混成団(那覇)の報告によると通算処理数が3万件を越え、重量ベースで1,500t、回収弾数では137万発を越えたとある。依然、沖縄県内には推定で約2,500tの不発弾が残存しているとみられており、それら全てを発見・処理するには80年から100年かかるといわれている(写真-1、表-1、図-1)。

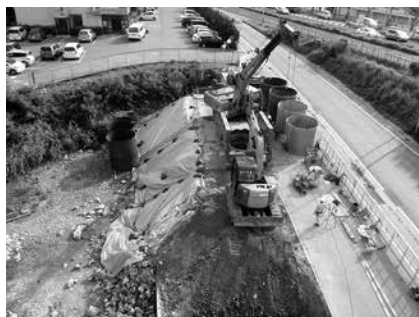
写真-2 狭隘な施工箇所

発注者および探査業者も対応に苦しみ、弊社JVへの確認探査工法などの依頼があった。JVスタッフは、すぐさま本社にて検討会議を開催し、以下の課題の抽出および検討を行った(写真-2、3)。

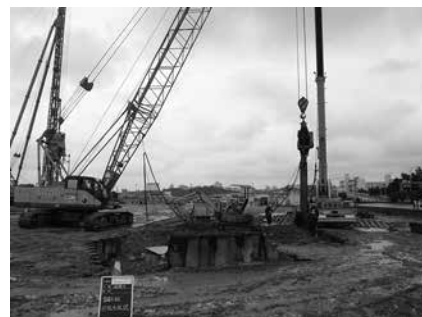
写真-3 大型仮設施工状況
