# 安全確保

## 長距離推進工事における技術的課題と安全確保の要点

きのした たかよし  
木下 貴義

CMT 工法協会  
広報委員

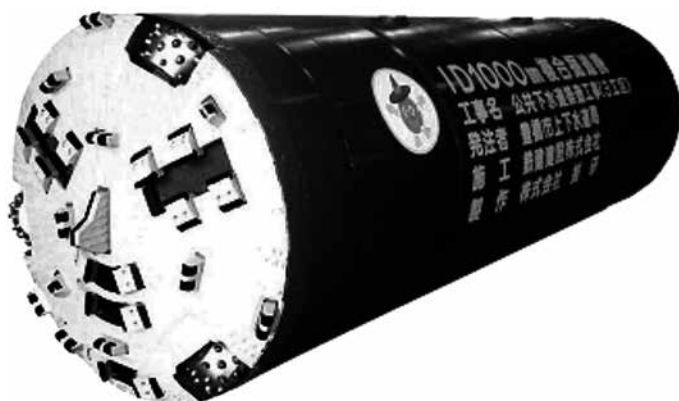
写真-1 超長距離掘進機（世界最長記録1447m）

工区）」（以下、豊橋工事）は、地上部は一般生活道路ですが豊橋市の重要建造物である史跡二川本陣建屋が存在し、施工対象地盤はN値が0～50と大きく振れる洪積層礫混り粘土地盤で、φ300mmの玉石を含み底部には一部岩盤の上昇がみられ、施工途中に橋りょうの基礎杭が存在するといふかなり厳しい施工条件でありました。このような条件下で、8連のカーブ（R＝500mおよびR＝700m）を経て推進延長1,447mの超長距離推進工事でありました。豊橋工事は現在も世界最長の推進工事とされておりますが、当該工事には長距離推進工事における技術的課題と安全確保のための要点が多く含まれておりました。

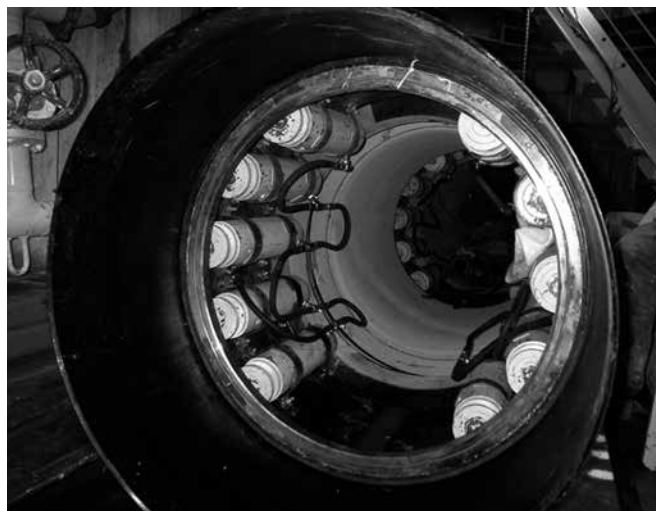
写真-3 2連中押装置（中押実効ストローク確保）

推進延長1,447mの豊橋工事においては5段の中押装置を用いて推進力分散を行いました。超長距離推進工事になりますと推進力伝達材の収縮により中押の実効ストロークが大きく減少しま

す。この対処方法としては2連中押装置を用いることにより解決しました。

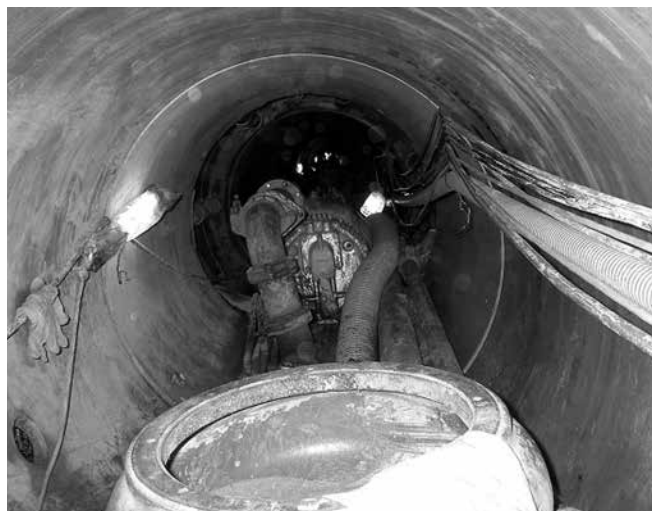
写真-4 送泥ポンプの悲鳴（長時間使用によるケーシング疲労）
