# 巨石地盤

## 岩盤、巨石・玉石地盤推進技術の現状と 設計上の留意点と当社の岩盤と 巨石・玉石混り地盤に適用できる掘進機の紹介

かじやま まこと  
楮山 誠  
(株)イセキ開発工機  
技術部部长

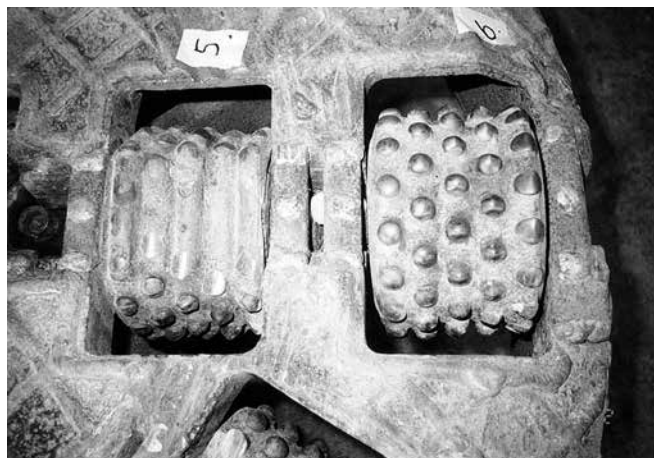
写真-1 磨耗したローラカッタ、取付け軸の折損が原因

写真-1に掘進途中でギブアップしたローラカッタ、写真-2に磨耗したローラカッタが原因で同心円状に磨耗したカッタヘッド、写真-3に巨石地盤の一例を示す。これらの写真は20年ほど前のアンクルモールスーパーを販売後間もない時期のもので、その後ローラカッ

タの取り付け軸を太くする・超硬チップの硬度を高める・カッタシェルの表面硬度を高めるなどして耐久性の向上を図った。

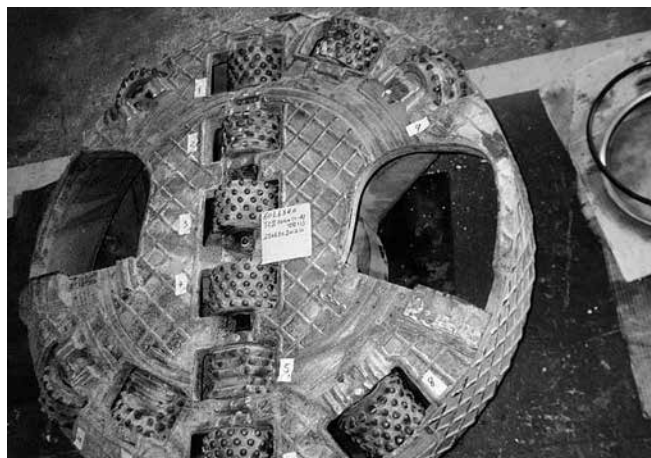
写真-2 磨耗したローラカッタとカッタヘッド

推進力は、カッタビットの掘削外径が推進管の外径より小さくなると、増加する。したがって、写真-2に示すような、ローラカッタの異常な磨耗が最外周のローラカッタに生じると、当然推進力は増加する。また、カーブ推進では、曲線部での余掘量の確保が困難となり、推進力が増加すると共に、線形の確保や推進管の品質に対して悪影響を及ぼす。

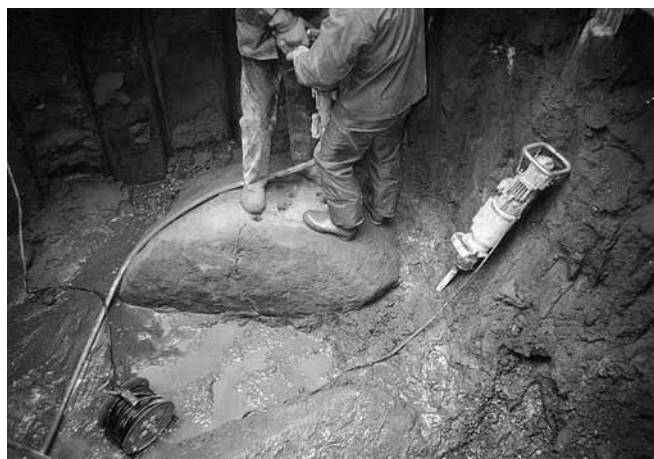
写真-3 巨石地盤の一例（1mを超える巨石）

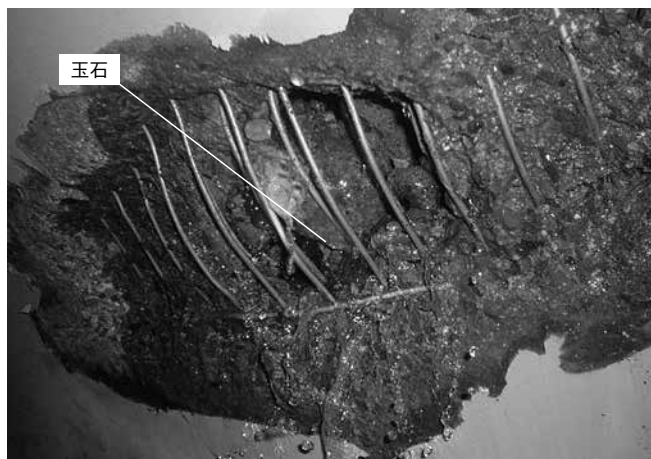
写真-4 破損した推進管

玉石混り地盤において、玉石は確実に地盤に固定された状態でないため、カッタの回転により移動しながら破碎され、取り込まれる。しかし、取り込まれなく、掘進機外周に置き去りにされることも考えられる。この結果、掘進機の姿勢制御や推進管に悪影響を及ぼすことがある。写真-4に玉石の集中荷重による推進管の破損状況を示す。
