# 解説 推進技術・最前線

## 大中口径管推進技術の現状

#### 施工事例①

φ3,000mm 泥水式推進工法

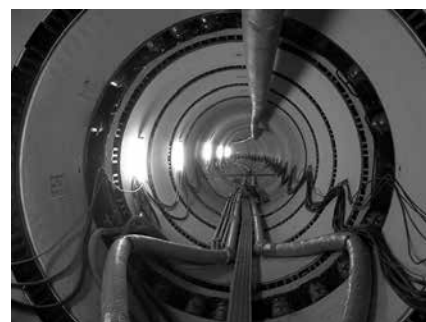
写真-3 管内状況（曲線部）

曲線内の管列追従性の確保ができなくなり、管列が曲線では無くなり、くの字に折れた線形となって推進力の増大を招いてきました。そこで、このような対応を取り、曲線内の中押推進を可能とし、目地開口維持においては、地山と管との周面摩擦を増大することなくテールボイドの確保および管の追従性を確実に行えることができます。

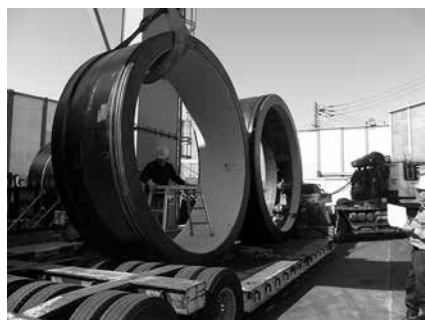
写真-1 特殊中押管 S型、T型

中押管は、S型とT型管を組立てその間にジャッキを挿入しますが、管長2.43m管の通過できる曲率半径でしか使用できません。管長2.43m管が通過できない曲率半径の施工では、管長1.2m管になり、中押管は使用不可となるため、元押設備で可能な距離しか推進で

また、中押ジャッキを曲線内で使用するときには生じる中押ジャッキのストロークが、曲線の内外で差が発生し、中押管前後の曲線内の推進管列の目地開きにばらつきが生じます。そこで、特殊な中押管を考案し特殊中押管の前後に合成管と特殊継手を組み合わせ、目地開口維持制御をするためのジャッキを取付け、曲線内で使用するときの目地開きを維持させました。今までは、中押ジャッキのストローク差が大きくなれば、特殊S型カラーの歪み防止と、

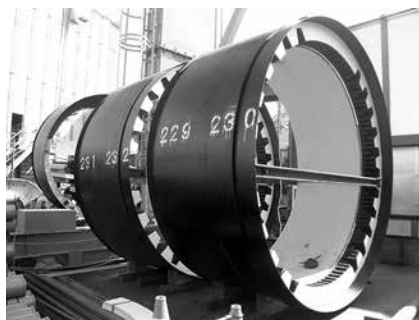
写真-2 合成鋼管+特殊継手

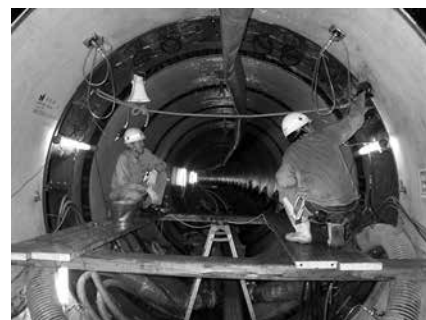
写真-4 曲線内での中押稼働状況
