# The SUISHIN

## 機動建設工業の 取り組みの現状と今後の定着

かりや みつお  
刈谷 光男

機動建設工業(株)  
執行役員社長室長

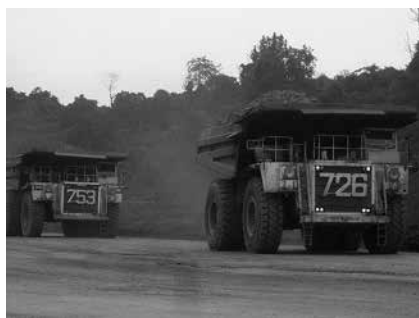
写真-2 推進上部35mを横断するダンプ

サンガタ鉱山はインドネシア国内最大級の石炭鉱山で石炭大手のKPC（Kaltim Prima Coal）が所有しています。現場の周りは自然豊かなジャングルが残りオランウータンや虎、ワニの目撃情報もありました（乗込みまでは工事職員には虎やワニの話は伏せておきましたが…）。当工事はその鉱山の人工的にできた溜池の水を抜くための放水路工事です。放水路建設予定地の上には250トン級の超大型ダンプが24時間土煙を上げて走っています。そのため、開削での施工は不可能で推進工事が採用されました。
