# The SUISHIN

## 海外市場における ラサ工業の取り組み

あんど う た だ お  
**安藤 唯夫**  
ラサ工業(株)  
東京営業所所長代理

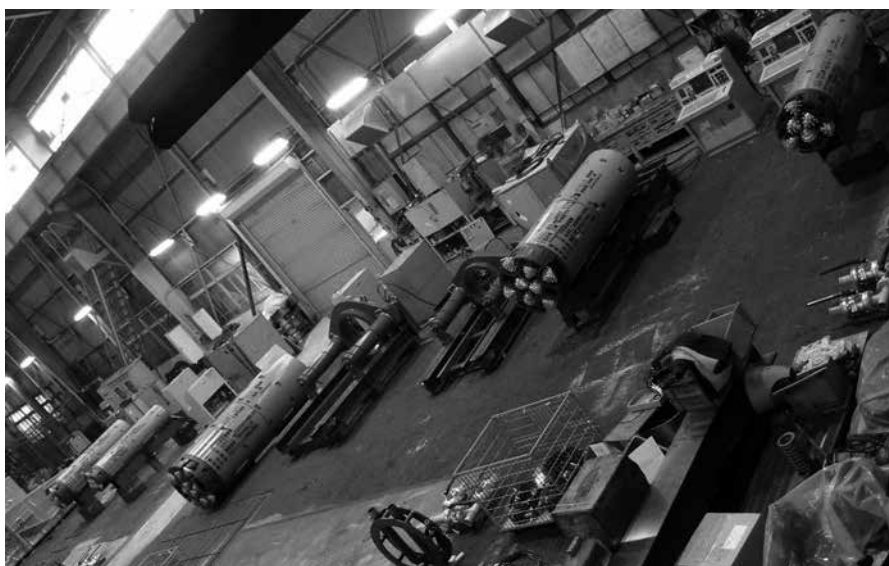
写真-1 台湾向け小口径掘進機製作状況

さらに90年代後半、日本国内における公共工事関連予算が縮小され、推進業界全体にとっても本格的な冬の時代を迎えると、各社が保有していた掘進機を手放す動きが加速し、これら余剰中古掘進機が様々なルートから台湾を含む諸外国へ輸出されるようになった。一般建機がそうであるように、日本製の掘進機はしっかりとした整備が行われており、状態も良かったことから海外推進業者はこぞって興味を示し、数多くの掘進機が海を渡っていた（写真－1）。

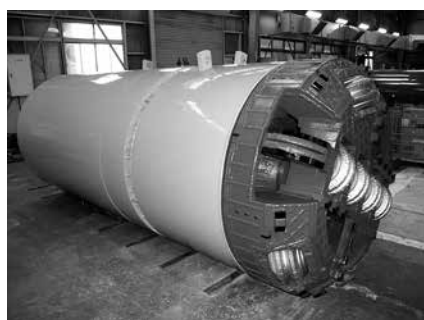
写真－2 DH1200 玉石対応型掘進機（台中）

また台湾南部での工事量が落ち着きを見せる一方、台北近郊や台湾東部・中部での下水道・電力の工事量が増加していった。これらの地域では岩盤、

玉石層が主体であり、多様な土質に対応できる当社のユニコーン型掘進機がもっとも得意とする分野だったことが、当社としては追い風になった一面もある（写真－2、3）。

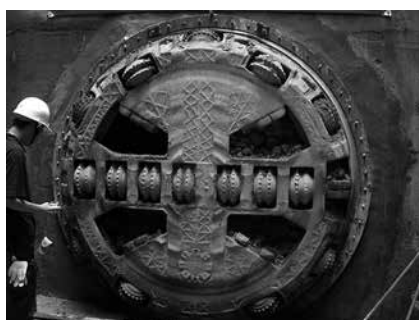
写真－3 DHU2000 到達状況（桃園）

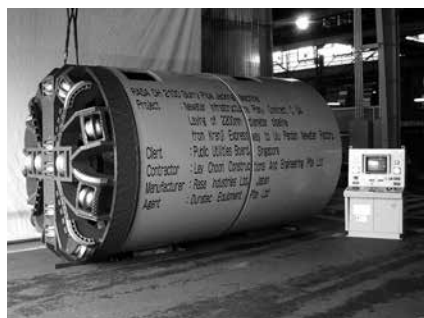
写真－4 DH2200（シンガポール向け納入機）

今回ご報告させていただく事例は呼び径2200、推進延長670mの導水管工事で、この工事にあわせて納入したのが弊社のユニコーン型掘進機DH2200である（写真－4）。

本工区では岩盤層に遭遇することも確認されていたため、機内からビット交換が行えるようマンホールハッチが装備されており、カッタの回転数も可変が可能のようにインバータ制御されたモデルである。

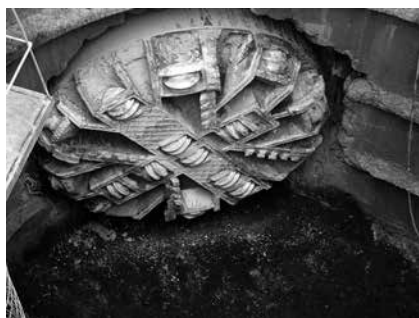
写真－5 DH2200 到達状況

岩盤層遭遇時は進捗が芳しくない時期があったものの、客先オペレータが粘り強く、慎重に操作して下さったことで、大きなトラブルに見舞われることなく無事到達を果たすことができた（写真－5、6）。
