# 通信事業における推進工事 (エースモール)の施工事例

～震災復旧・復興と通信設備の信頼性向上への取り組み～

今回紹介する施工事例は、宮城エリアにある橋梁の架け替えに伴う支障移転工事です。元々の管路は橋梁下部添架方式でしたが中継伝送路信頼性向上の考えに基づいて河川下越しで管路を新設することとなり、エースモール工法により実施しました。

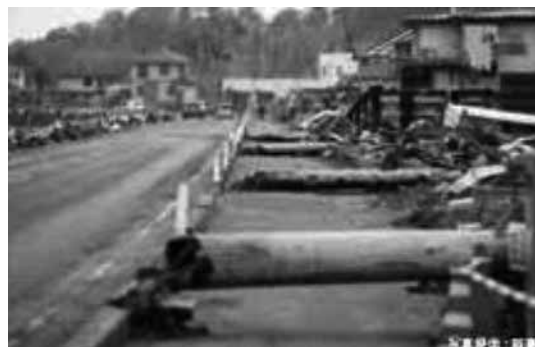
写真-1 津波による電柱折損

先の震災によりピーク時で385棟の通信ビルが機能停止、約150万回線の通信サービスが利用できない状況に陥りました。電柱は津波等による流出、折損が2万8千本（写真-1）。地下管路も土砂崩れ等で被災し、アクセス回線が各所で寸断、損傷しました。通信ネットワークの要

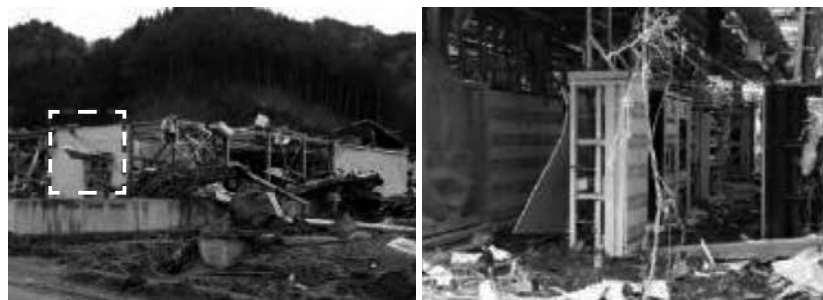
写真-2 通信ビルの損壊

である通信ビルは、震度7にも耐えられるよう建てられていますが、津波により通信設備や電力設備が水没したビルは12ビル、ビルそのものの全壊は16ビルにも及びました（写真-2）。また、通信ビルと通信ビルをつなぐ重

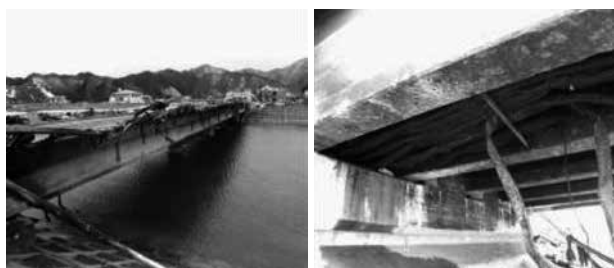
写真-3 橋梁下部に設置された中継伝送路の被災

要回線の中継伝送路といい、河川横断では橋梁下部に添架されていますが、津波により切断されたり、橋ごと流出するという事態が発生し、約90ルートの中継伝送路が被災しました（写真-3）。
