# 浦安市における 液状化被害とその対応

浦安市  
都市環境部下水道課長

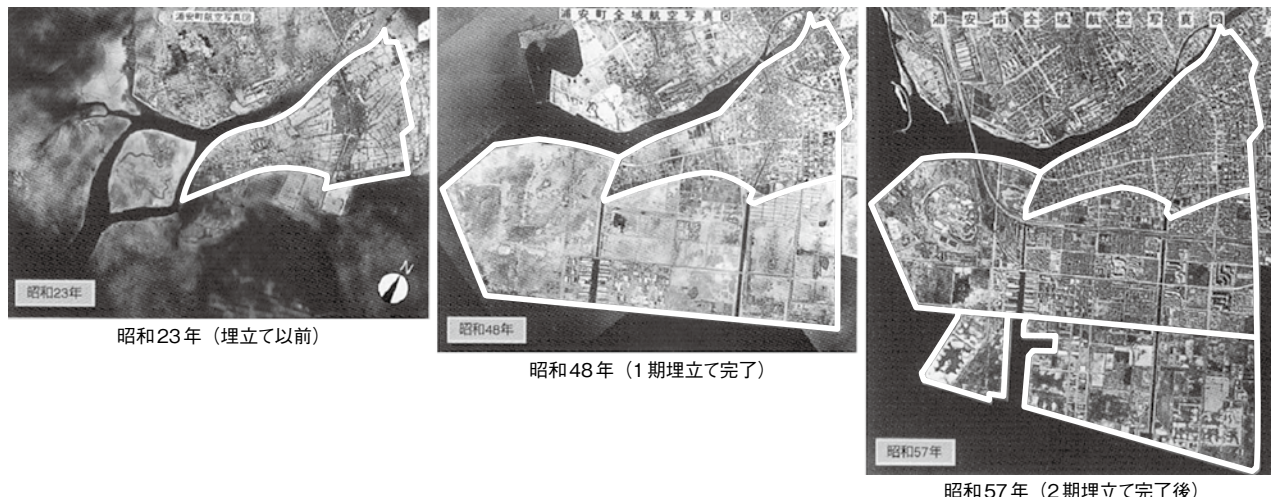
浦安市は東京湾の奥部に位置し、東と南は東京湾、西は旧江戸川に囲まれた漁師町であったが、昭和39年から始まった公有水面埋立て事業により市域面積は4倍の16.98km<sup>2</sup>となり、現在全域が市街化区域であり住宅・商業・鉄鋼流通基地・舞浜リゾート地域へと大きく変貌した（写真-1）。平成28年度末の人口は約16万7千人である。

写真-1 市域面積の推移

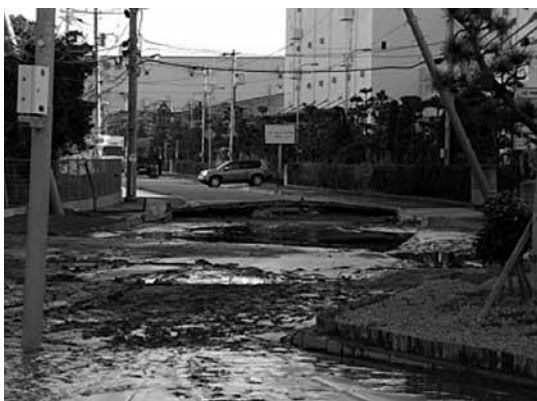
写真-2 道路の被害

建て住宅の沈下傾斜、大・中規模建築物の周辺地盤の沈下、道路の路面変状、河川・海岸施設および公園や学校、その他のライフライン（上水、電気、ガス、通信）施設の被害が発生した（写真-2～4）。

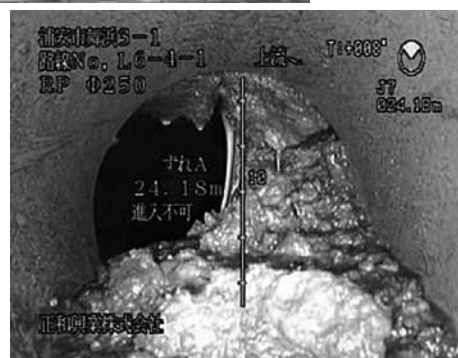
写真-5 管路の被害

下水道施設についても液状化により大きな被害が生じた。管路の被害状況では、開削工法により布設された

浅い管路は、周辺地盤の液状化に伴い管路内に大量の噴出土砂が一気に流入、また地震動により蛇行や下向きたるみ・抜け出しや破損等が生じた（写真-5）。一方、推進工法で施工された深い幹線管路については比較的軽微な被害であったものの、たるみによる下水の滞留やクラック等が生じた。マンホールの被害状況としては、特に歩道部における浮上が目立つとともに、マンホールブロックのズレにより土砂の流入、道路陥没を引き起こす二次災害の危険があった（写真-6、7）。
