# トラブルの“芽”を摘む

## 巨礫・岩盤土質でのラムサス工法の 施工トラブル事例と対策 ～難土質はこれがあるから難しい～

もり ゆうじ  
森 勇二  
ラムサス工法協会  
事務局  
技術部課長

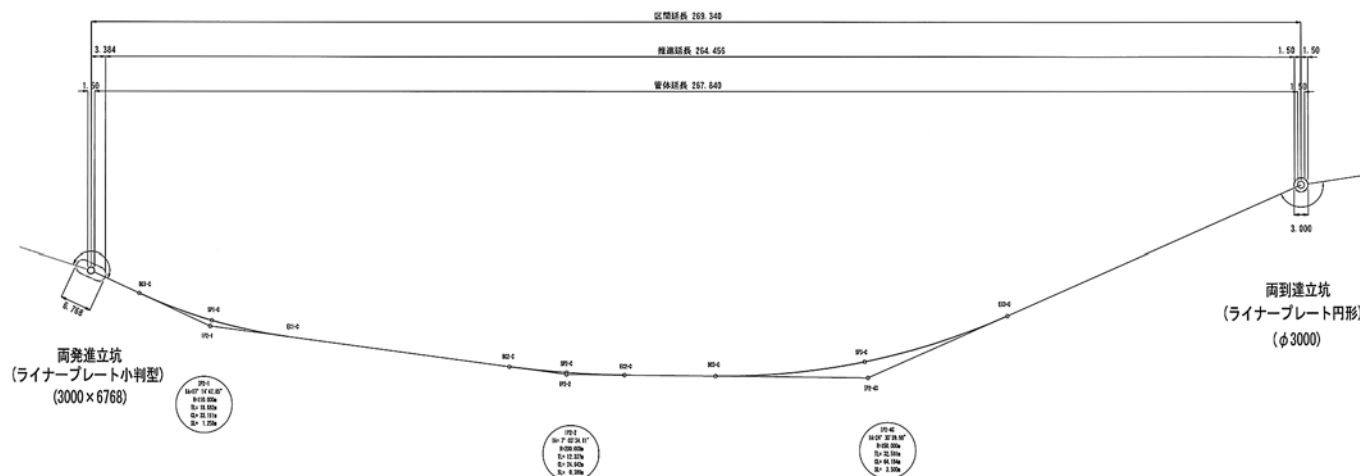
図-1 推進線形

呼び径：1000

推進延長：L = 264.456m（1スパン）

曲線3箇所

（発進～R = 110、200、150m）

土質：巨石・岩盤

礫率98%

最大礫径1,000mm

発進～41m程度まで岩盤（凝灰角礫岩）、それ以降到達まで巨石混り砂礫土掘進機内からのビット交換を2回予定
