# 海外進展

## 中東・カタルへ

データログ・ジャイロナビゲーションシステム搭載DH型掘進機を納入  
—ヒューム管(φ1000～2400)推進約33km工事向け—

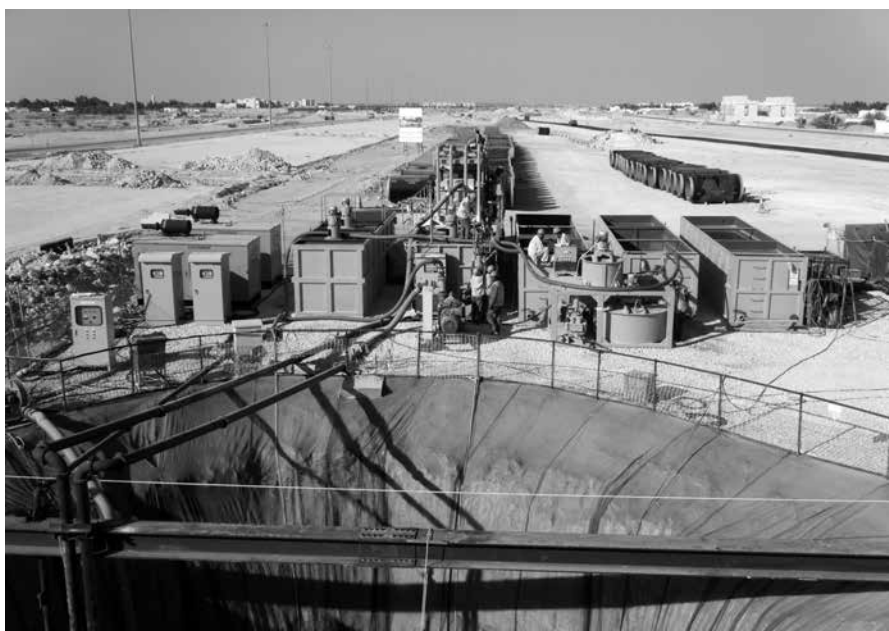
写真-1 現場風景

ら弊社に注文がくる訳ではなく、客先も再検討に入り他社の掘進機と弊社の掘進機を評価し、一部の掘進機を販売することができた(写真-1)。

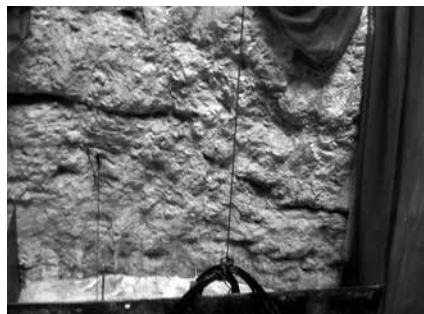
写真-2 土質状況

工事場所も端から端までは15km程離れ、土被りは最上流部でも30m程度であり、下水処理場付近では35mと深く、土質の主体は石灰岩(σ:60Mpa)であることから、全区間を開削工事で施工することは困難であり、推進工事が採用されたようである(写真-2)。

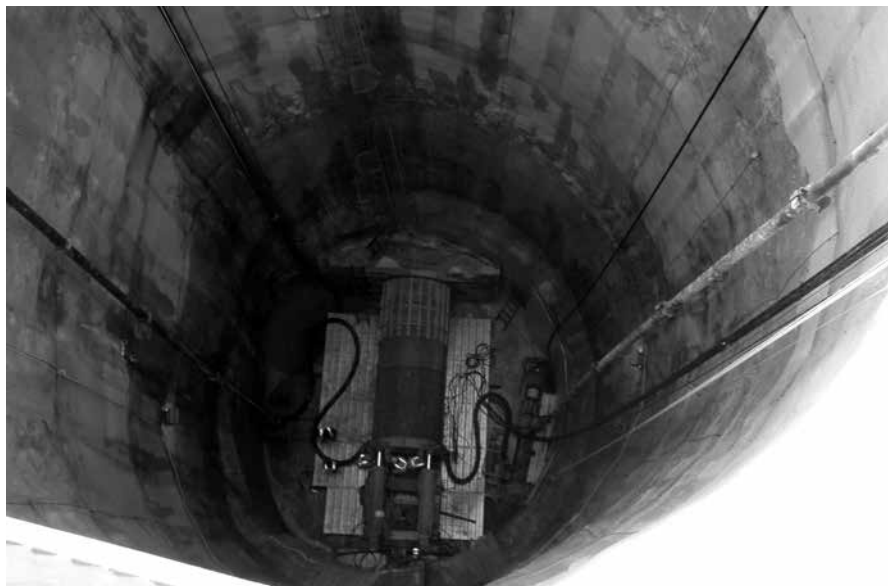
写真-3 立坑

この工事で最も時間を要するのが立坑掘削工事である。土質も表面は岩盤でその下に比較的軟らかい層（地下水が多い）を挟み、また、下は岩盤層となっており、掘削の条件も厳しい。以上のことから工事のコストを下げるため、また、工期を最短で終了させるためなどの理由により、立坑の個数が極端に少ない設計となった。立坑を減らした計画になったことで、 $\phi 1000\text{mm}$ を除いた工区では1スパンの平均延長が500m程となり、最大延長は770mとなっている（写真-3）。
