# 総論 知っておくと得する

## 横浜市における下水道技術者の現状と課題

横浜市環境創造局  
下水道計画調整部  
下水道事業調整課長

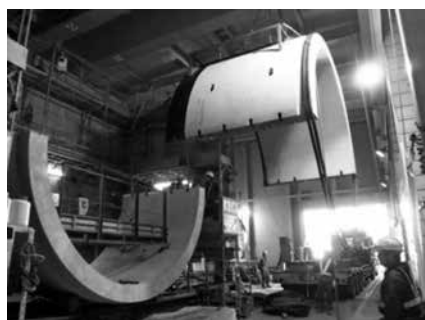
推進工法の技術開発により、超大口径等の施工、小型立坑からの発進、掘進機の分割回収などが可能となり、都市におけるこれらの課題を解決する工法として多く採用されている(写真-1~3)。

写真-1 超大口径管推進の施工

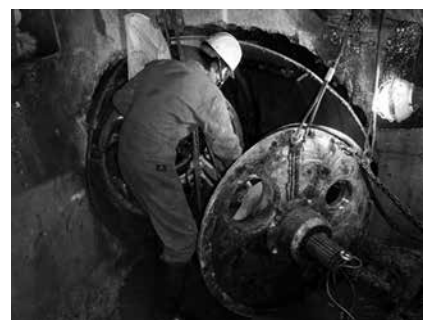
写真-3 掘進機分割回収
