# 解説 推進技術・最前線

## 下水道再構築・浸水対策・耐震対策 新時代に対応する推進管

(公社)日本推進技術協会  
技術委員会(本紙編集委員)

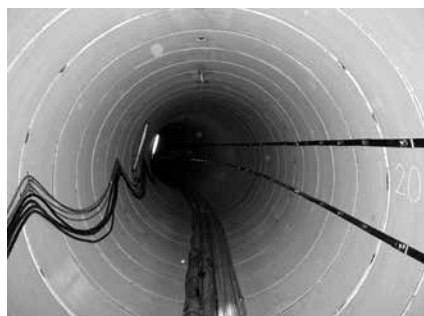
写真-1 SR推進管呼び径2400 (曲線半径25m)

いった長さの短い管が必要となりますが、管に可とう部(曲がる部分)を設けて一体化させ、推進力伝達材を有効に配置してRC管としての性能を最大限引き出したSR推進管(下水道協会Ⅱ類認定適用資器材。以下、Ⅱ類)があります(写真-1)。SR推進管は標準管と同様の取扱いで急曲線推進に対応可能で、推進力伝達材を工夫してコンクリートの許容圧縮応力度を有効に利用し(図-2)、経済的な管路構築が可能な管材です。

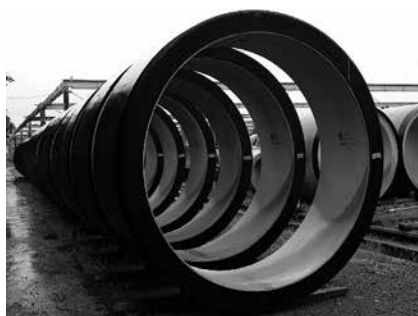
写真-2 合成鋼管

RC管では対応できないところでは、耐荷力や水密性を高めた外殻鋼管付きコンクリート管(Ⅱ類)として合成鋼管(写真-2)及びMAX推進管(写真-3)があります。外殻鋼管付きコンクリート管は長さ400mmから対応しており大深度急曲線施工に対応しております。

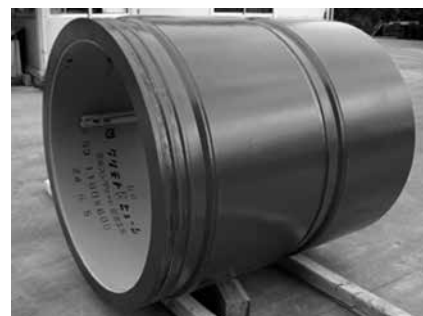
写真-3 MAX管

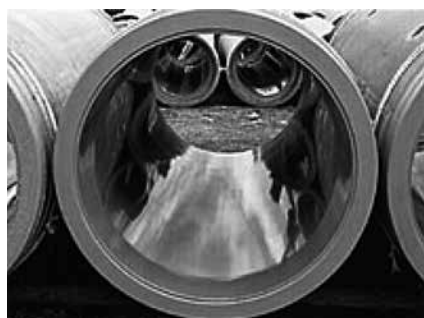
写真-4 鉄筋コンクリート複合管

その一つは鉄筋コンクリート複合管(Ⅱ類)です(写真-4)。複合管にはセラヒュームパイプやハイガードパイプがあります。これらは遠心力によってコンクリート管の内面に防食層を設けたも

ので、セラヒュームパイプについては化学的に安定したセラミックパウダーを特殊なポリマーを介してライニングし、ハイガードパイプについては不飽和ポリエステル樹脂をライニングした管です。従来のヒューム管より内面がなめらかで粗度係数0.010が適用できるとの特長も兼ね備えており、推進管をはじめとして外殻鋼管付きコンクリート管などの様々な管材に適用することが可能です。
