## エンビライナー工法の 適用範囲拡大に向けた取り組みと 礫・軟弱地盤対応の事例

**水村** 和幸 (株)バイオテックス 推進事業課課長

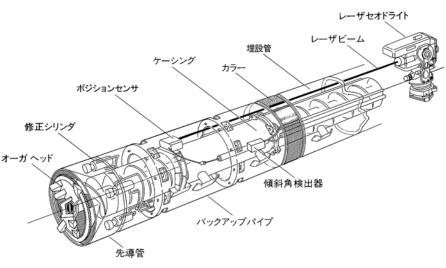
図-1 ポジションセンサ測量方式

ンセンサを装備、発進立坑に設置した レーザセオドライトにより、基準軸から の先導管の偏位量を操作盤上に数値表 示することにより、先導管の位置検知 が容易となり、高精度な推進が可能と なっている( $\mathbf{図}-1$ )。
