# 現場条件にあわせた 超急曲線推進の採用による 浸水対策

横浜市環境創造局  
下水道管路部管路整備課

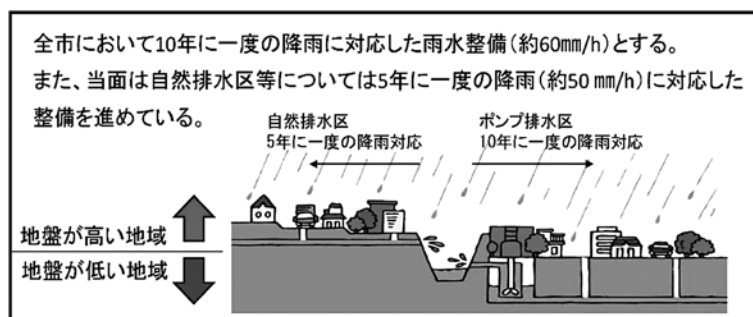
図-1 雨水整備の目標整備水準

具体的には、浸水被害を受けた地区を重点的に整備し、目標整備水準（図-1）の降雨に対する浸水被害解消に向け、計画的な浸水対策（ハード対策）を着実に推進するとともに、大雨の際に下水道や水路等から溢れて浸水する恐れのある地区を想定した内水ハザードマップ（平成26年（2014）以降全市域で公表）の普及啓発による大雨への事前の備えなど自助・共助の促進支援（ソフト対策）を行なっています。加えて、公園、樹林地、農地、河川や水路、街路樹などの様々

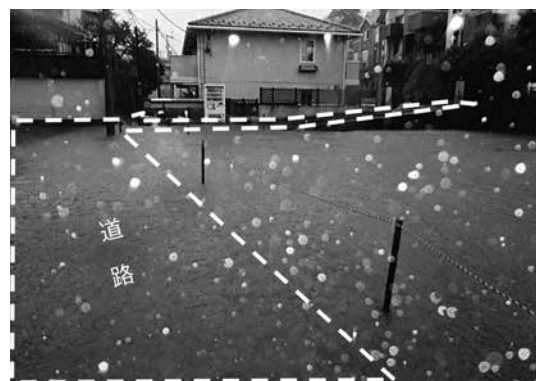
写真-1 浸水状況

浸水箇所である中区本牧緑ヶ丘地区は高低差の激しい地形であり、窪地となっている箇所に雨水が集中する

ことによる浸水被害が度々発生していました（写真-1）。浸水要因は、既存の下水管きょ能力不足によるもので、これまで様々な対応策の検討が行われてきました。
