# 推進工事トラブル回避のための 事前調査の重要性について

さとう とおる  
佐藤 徹(株)イセキ開発工機  
建機事業本部  
(本誌編集委員)

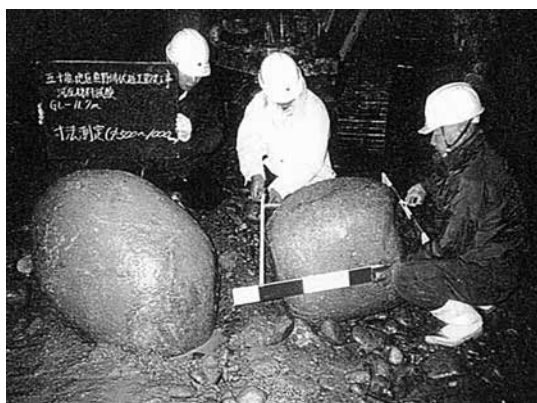
写真-1 立坑掘削時に確認された巨石

5mの位置に呼び径1350で延長115mの管路敷設が計画されていた。しかし、立坑掘削時に約1m大の巨石一点在が確認された。写真-1に立坑掘削時に確認された巨石、写真-2に立坑掘削残土写真を示す。

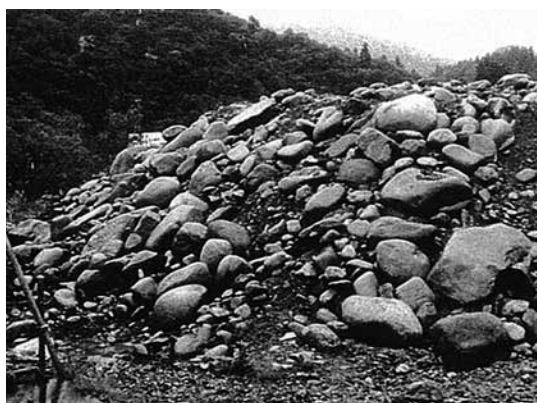
写真-2 立坑掘削残土の状況
